## Wie sah die Ketzelsburg aus?

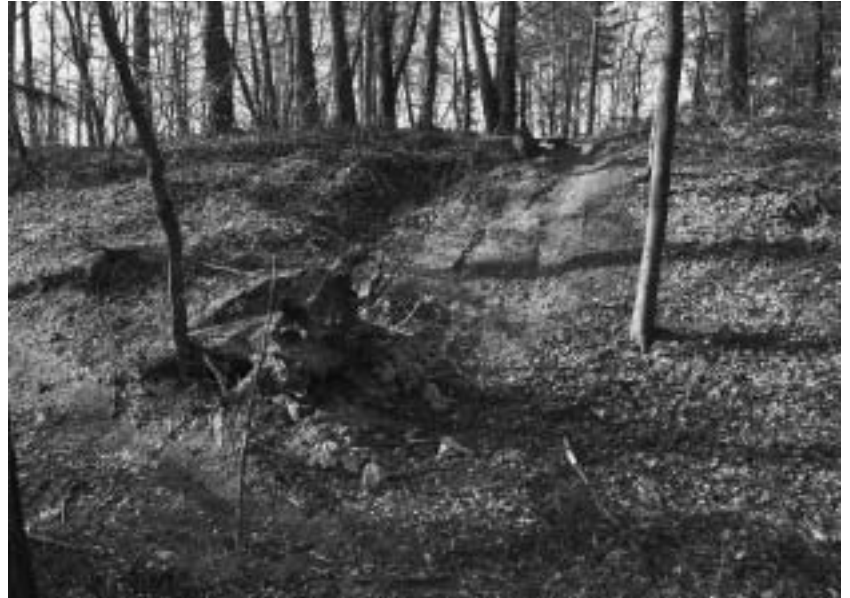
*Die Aufnahme aus dem Frühjahr 2004 zeigt eine Raubgrabung an der nordöstlichen Hangkante des Burgplateaus.*

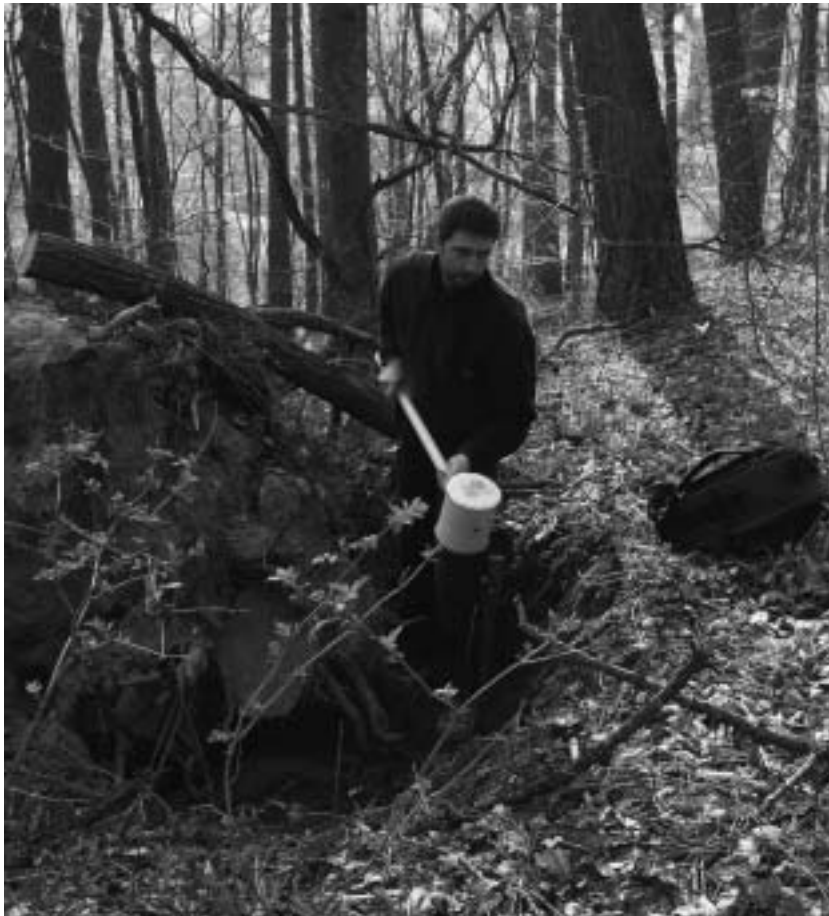
*Vor Beginn der Grabungen wurden im Burgareal mit einem Sondagestab die Erdschichten analysiert. Es zeigte sich, dass an vielen Stellen unter einer dünnen Humusdecke bereits nach wenigen Zentimetern der anstehenden Felsen lag.*
