Marienschacht

Arbeitsplätze für Partenstein

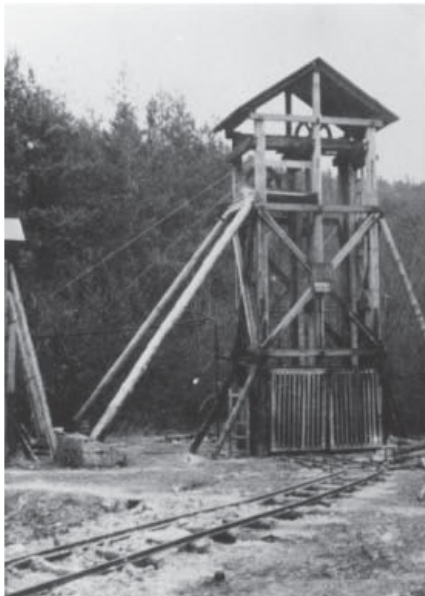
Der Förderturm des Marienschachts mit dem Lorengleis.

Der Marienschacht wurde (aus dem Erichschacht hervorgehend) in den 20er Jahren bis 78 m Tiefe auf fünf Sohlen erschlossen. Ein 8 m hoher Förderturm, ein Betriebsgebäude mit Maschinenhaus, Werkstatt und Aufenthaltsraum ergänzten die Anlage, von der heute kaum noch Spuren zu erkennen sind. Die Förderanlage diente dem Spattransport in die Transportsohle in 37 m Tiefe, von wo der Spat über den Erichstollen ins Freie gebracht wurde. Die Bergleute stiegen entweder durch den Schacht über Leitern oder durch den Erichstollen ein.

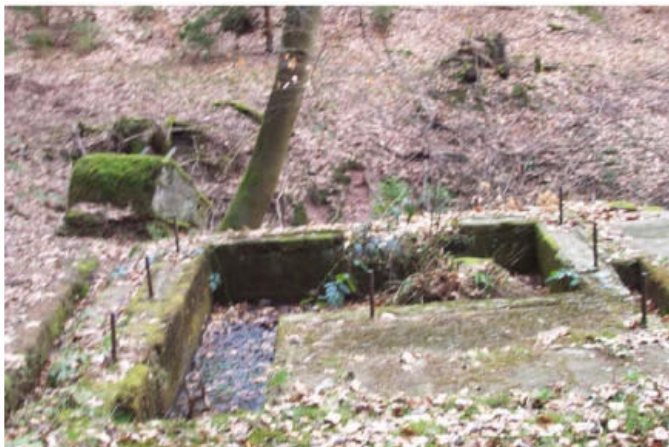
Das Maschinenhaus. Eine Wiedererrichtung der Anlage bot sich an, wurde aber aufgrund des nachlassenden Interesses des Betreibers, einer im Harz ansässigen Firma, nicht wahrgenommen. Bis 1964 wurde das Grubensystem intakt gehalten, um bei Bedarf von neuem fördern zu können. Erst danach wurde das endgültige Aus besiegelt. Partensteiner Bergleute arbeiteten in den Gruben von Rechtenbach bis zur deren Schließung im Jahr 1970. Damit fand der Schwespatabbau im Spessart seinen Abschluss.

1948 zerstörte ein Blitzschlag das Maschinenhaus.

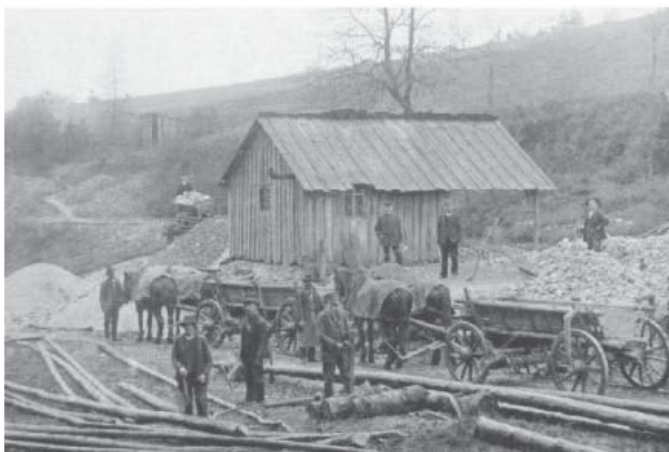
In der Nähe des Marienschachtes endete ein Lorengleis. Hier war (um 1914) die Putz- und Verladestelle, wo die Spatbrocken gereinigt und auf Pferdefuhrwerke verladen wurden. Die Abfuhrstrecke ins Tal wurde wegen der Spatkiesel „Weisser Weg“ genannt.
