Krombach, Burg Hauenstein. Die Periodisierung der Burg Hauenstein, Lkr. Aschaffenburg

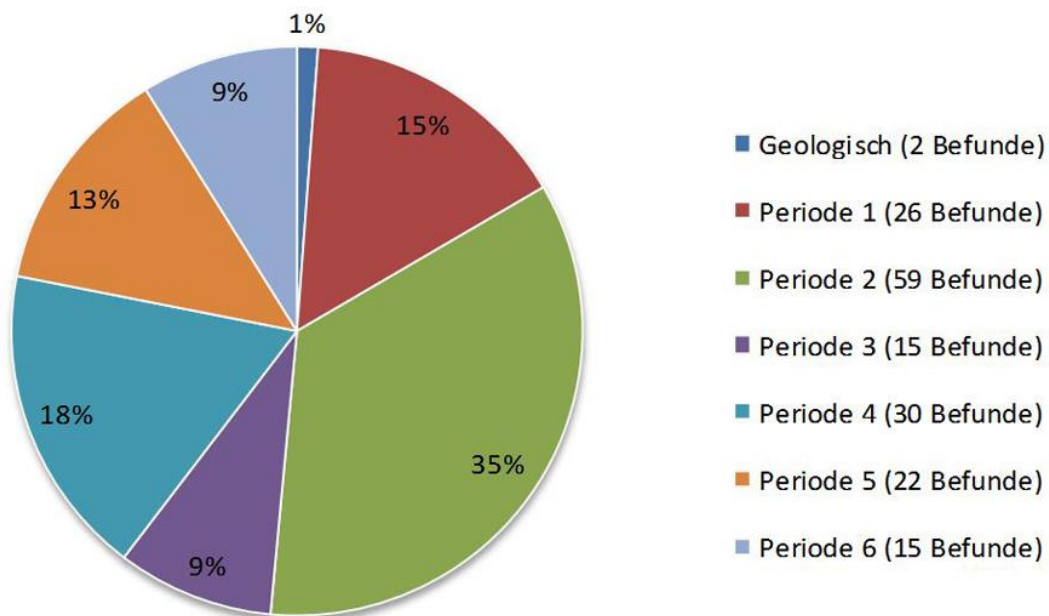
Abbildung 1: Prozentuale Verteilung der Befunde auf die einzelnen Bauperioden

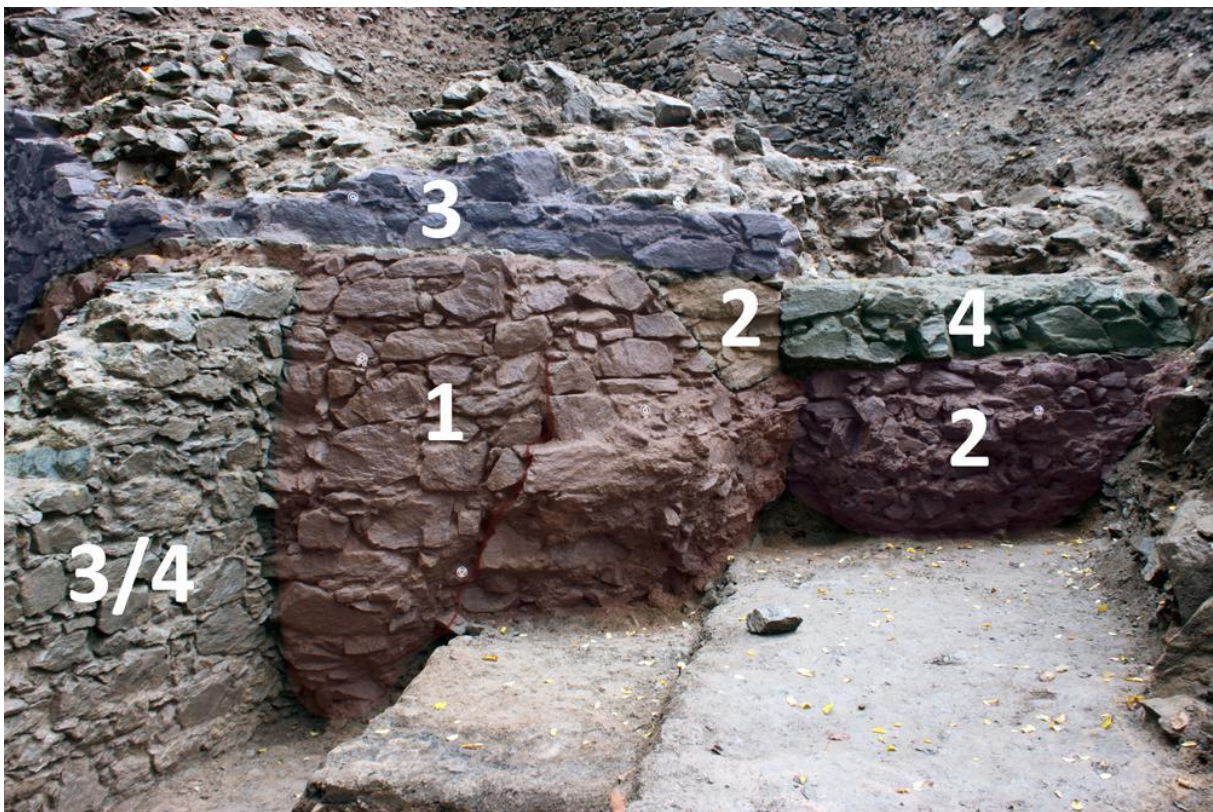
Abbildung 2: Am freigelegten Segment der Zwingermauer waren zahlreiche Bauphasen abzulesen. Der mit "1" bezeichnete Bauabschnitt ist der Vorgängerbebauung der Periode 1 zuzuweisen.

Die Nutzungsphase des 13. Jahrhunderts wird auf der Burg Hauenstein insbesondere im Bereich der Zwingermauer archäologisch fassbar: dort tritt in der ältesten Bauphase ein halbrunder Befund zu Tage, der in die später aufgeführte Zwingermauer integriert ist. Dieser Befund dürfte als Überrest eines Halbschalenturms anzusprechen sein, der beim Ausbau der Anlage 1375 (Periode 2) dann als Fundament der Zwingermauer in diese integriert worden sein dürfte. Es konnte nicht eruiert werden, ob der Halbschalenturm der Periode 1 als Teil der älteren Ringmauer bezeichnet werden kann, oder als Teil der Kernburg. Weiterhin zeichnen sich mit aller Vorsicht in diese Periode zu datierende Aufschüttungen ab, die das Fundament der Anlage des 13. Jahrhunderts gebildet haben dürften. Aufgrund der späteren Überbauung (Periode 2) und den damit verbundenen Bodeneingriffen existiert kein klar diesem Befunden zuzuweisendes Fundmaterial, das die Datierung genauer fassbar machen würde.

Über die Erbauung der Kemenate im Jahre 1375 sind wir durch Archivalien unterrichtet.¹ Die unmittelbare Folge waren massive Bau- und Umbaumaßnahmen im gesamten Bereich der Burg. Durch diese Maßnahmen wurde die ältere Bebauung – insbesondere der in Periode 1 zu datierende Halbschalenturm – größtenteils in den neuen Baukörper integriert.

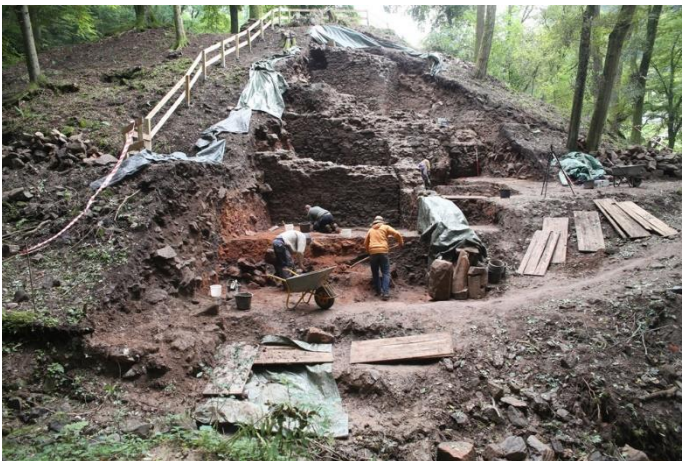
Abbildung 3: In der Periode 3 waren annähernd alle in Schnitt 1 und 2 zu sehenden Mauerzüge in Funktion.

Durch die lediglich in Ausschnitten erfolgte Untersuchung der meisten Befunde sowie die recht kurze Nutzungsphase zwischen 1375 und 1405 ist eine chronologische Unterscheidung der Perioden 2 und 3 nicht immer möglich. Eindeutig der Periode 3 zuzuweisen sind jedoch die Laufhorizonte, die sich im Inneren der Burg, im Bereich des Zwingers und zwischen Zwinger und westlich vorgelagertem Haus befinden. Diese sind jeweils unter der Brandschicht von 1405 zu

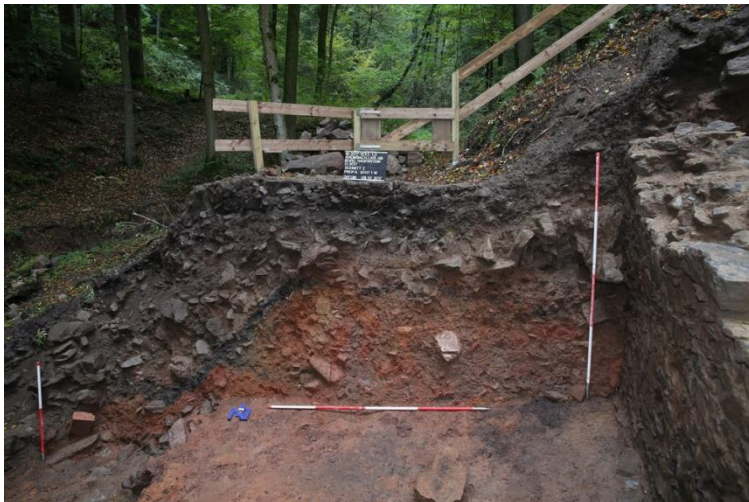
Abbildung 4: Innenbereich des in Periode 4 niedergebrannten Fachwerkhauses

Im Innenbereich des westlich der Zwingermauer vorgelagerten Gebäudes zeigt sich dieser Vorgang besonders deutlich: hier entsteht eine bis zu 100 cm mächtige Schuttschicht, die stark mit Hohlziegelbruch durchmischt ist. Dort stürzte das obere des zumindest aus zwei Stockwerken bestehenden Fachwerkhauses nach dem Brandereignis mitsamt der Dachkonstruktion (Hüttenlehm, Hohlziegel) nach innen und begrub

das zu diesem Zeitpunkt dort zwischengelagerte, bei den Grabungen 2017 wiederentdeckte Fundgut.

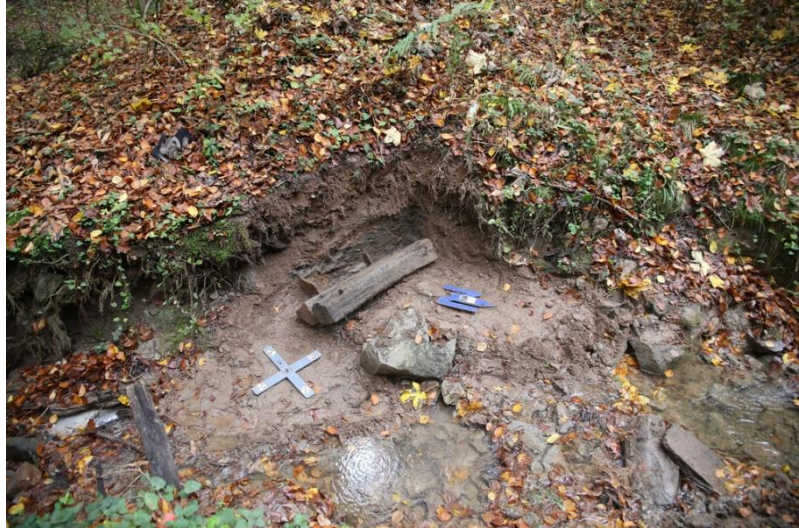
Abbildung 5: Die zweitverwendeten Hölzer gehörten zur Entwässerung des Teiches nordwestlich der Burg. Ob diese bereits zeitgleich mit der Burg oder erst anlässlich der Reaktivierung im Jahre 1805 eingebaut wurden, muss derzeit noch offen bleiben.
