Krombach, Lkr. Aschaffenburg, Burg Hauenstein – Ausgrabungen

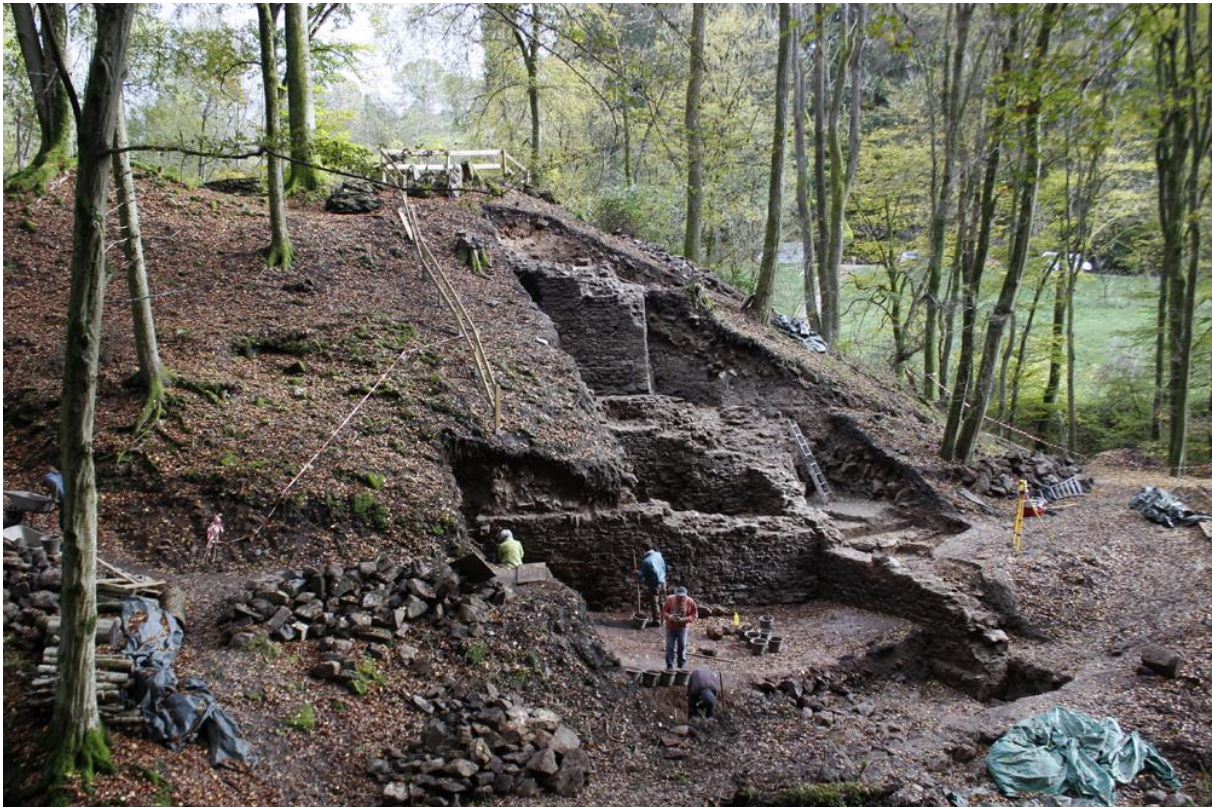
Die Grabungsschnitte am 16.11.2027

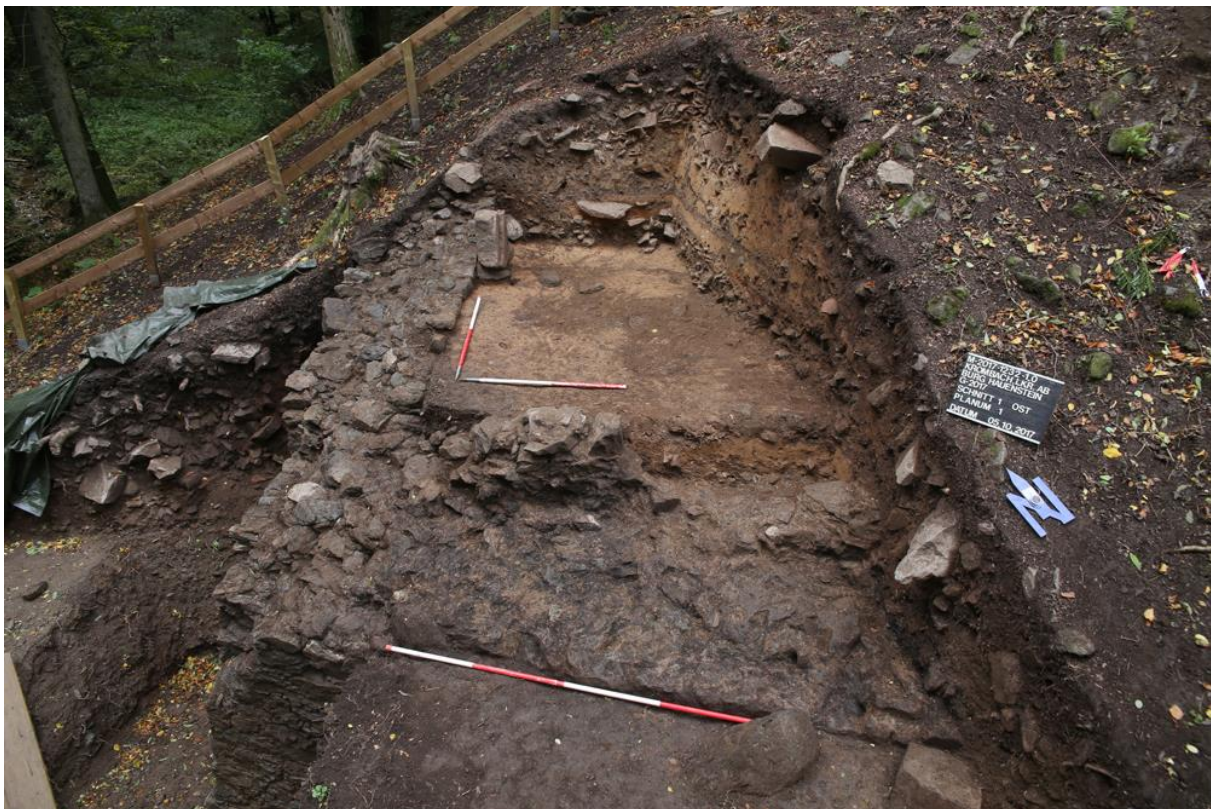
Schnitt 1 Ost

Planum 2 im selben Schnitt ergab lediglich zwei Gruben, denen keine eindeutige Funktion zugewiesen werden konnte. Aufgrund von Sicherheitsaspekten (Höhe des erhaltenen Mauerwerks) sah man danach von einer weiteren, schichtweisen Tieferlegung des Schnitts ab.

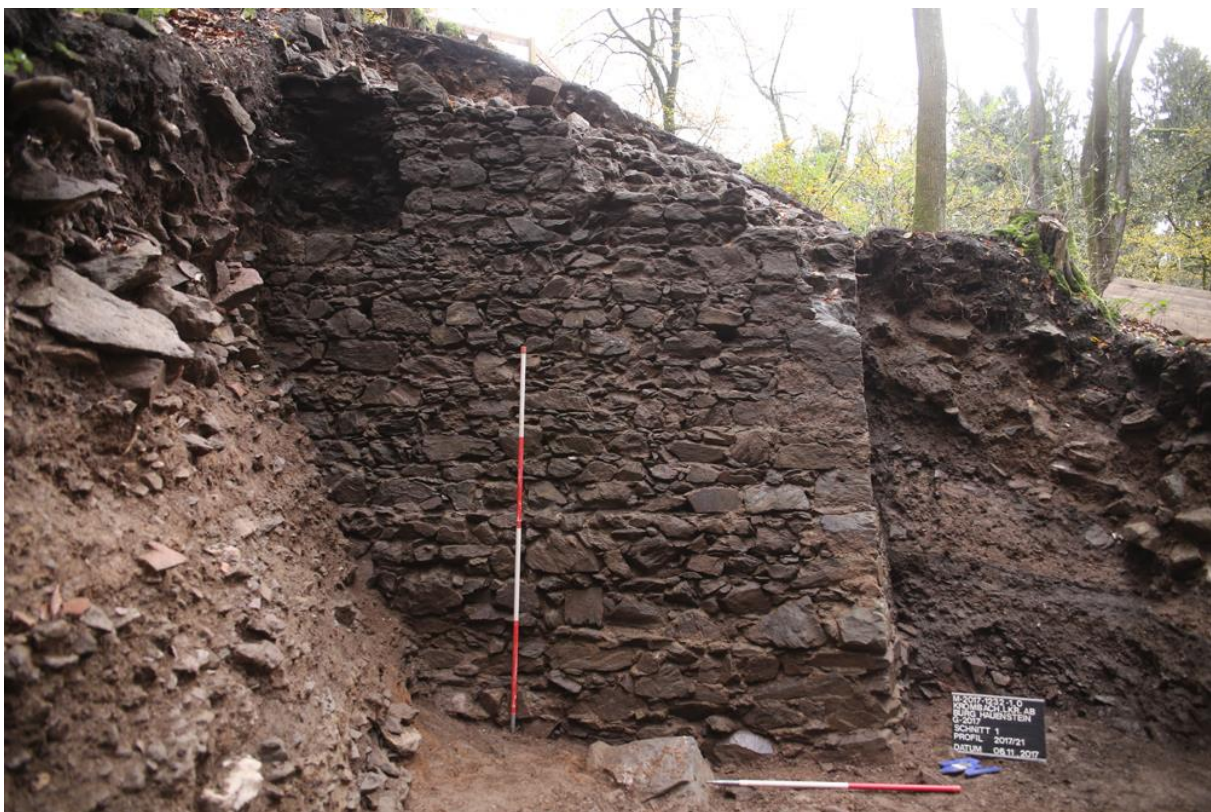
Blick auf die Ecke der Ringmauer von Norden

Das Mauerwerk war noch bis zu 400 cm hoch erhalten, die Befundsituation lässt jedoch den Schluss zu, dass vor der Steinentnahme 1841 das Mauerwerk noch deutlich höher erhalten gewesen sein dürfte. Dies zeigt auch der Mauerausbruch oberhalb der aufgehenden Ringmauer. Die ursprüngliche Mauerhöhe zeigt sich deutlich an den Mörtelresten im Profil. Die Eigenschaften des Baugesteins (anstehender Gneis) machten eine hohe Qualität und Binfefähigkeit des Kalkmörtels erforderlich. Aufgrund der ausgesprochen ausschnittweisen

Die Ringmauer selbst ist im Bereich des Schnitts 1 Ost zu einer Ecke ausgebildet, wobei der Fundamentbereich deutlich stärker (bis zu 180 cm) ausgebildet ist, als das aufgehende

Mauerwerk (bis zu 120 cm). Dies wird vor allem im Profil deutlich. Dort verjüngt sich das Mauerwerk zur Oberkante hin deutlich.

Bei dem Mauerwerk handelt es sich um zweischaliges Mauerwerk aus Gneisbruchsteinen lokaler Provenienz. Auffällig ist die unregelmäßige Lagigkeit der verwendeten Steine. Die verwendeten Steine auf der Burg Hauenstein wirken recht kleinteilig. Offenbar eignete sich der anstehende Gneis in eher geringem Maße zur Errichtung mächtiger Mauerstrukturen. Ein vergleichbares Problem zeigte sich jüngst bei den Grabungen auf dem Kugelberg bei Goldbach, wo ein ähnliches Gestein für die Grundstrukturen verwendet wurde. An der (erhaltenen) Oberkante der Ringmauer wird die starke Vermörtelung der Mauerstrukturen deutlich. Trotz der Kleinteiligkeit des verwendeten Steinmaterials bildet das Mauerwerk eine recht glatte Kante sowohl an der Innen- als auch an der Außenschale. In Schnitt 1 Ost bildet die Ringmauer eine Ecke mit einem Winkel von ca. 85°. Im Eckbereich wird deutlich, dass das Steinmaterial der Außenschale anlässlich der Errichtung des Hofgutes Hauenstein (1841) tiefgründig ausgebrochen wurde. Im Innenbereich sah man von einer tiefgründigen Freilegung der Innenschale des Mauerwerks aus Sicherheitsgründen ab.

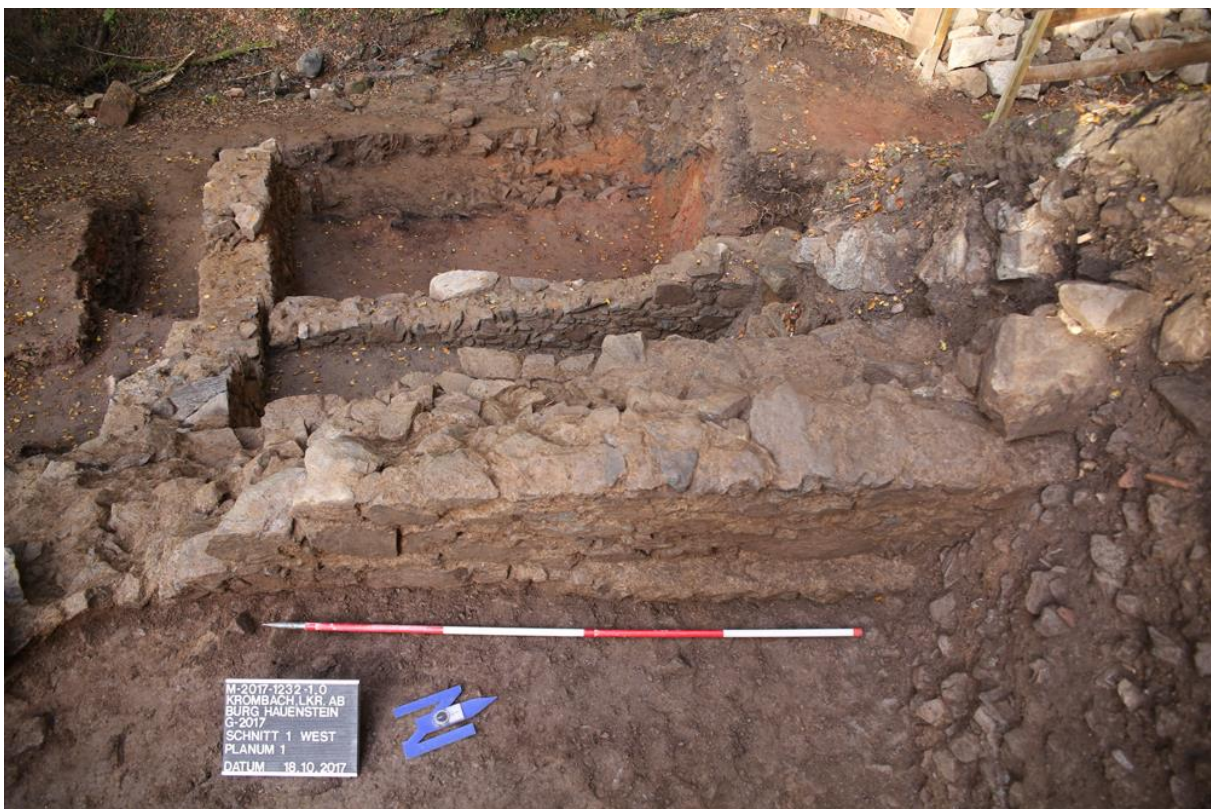
Schnitt 1 West: Innenschale der Zwingermauer und Blick auf das vorgelagerte Fachwerkgebäude

Die Zwingermauer erwies sich mit einer dokumentierten Höhe von etwa 200 cm als wesentlich niedriger erhalten als die Ringmauer. Auch hier zeigt sich die unregelmäßig lagenhafte Aufführung des Mauerwerks aus lokalem Gneisgestein, das in auffallend viel Kalkmörtel von hoher Qualität und Bindefähigkeit gesetzt wurde. Im Befund wird deutlich, dass sich der Verlauf der Zwingermauer mit ihrem stumpfen Winkel in der Südwestecke (ca. 130°) von demjenigen der Ringmauer unterscheidet. Daher liegt die Vermutung nahe, dass die Zwingermauer eine polygonale Form einnahm. Ohne weiterführende Untersuchungen zum Verlauf muss dies allerdings eine Vermutung bleiben. Die Befundsituation im Zusammenhang mit der Ringmauer und deren Baugrube weist auf eine gleichzeitige Errichtung beider Mauersegmente hin (Periode 2).

Im Aufriss zeigen sich deutliche Unterschiede in Ring- und Zwingermauer. Die Ringmauer gibt sich durch ihren einheitlichen Aufbau mit geraden Fluchten und gleichmäßigen Lagen von Mauersteinen als in einem Zug errichtetes Gewerk zu erkennen. Dagegen sind an der Südwestecke der Zwingermauer gleich drei Bauphasen abzulesen. Die Zwingermauer bindet einem Schalenturm älterer Zeitstellung (Periode 1) in ihren Bestand ein. Um ein winkeliges Aufeinandertreffen der Zwingermauersegmente zu ermöglichen, wurden die Außenschalen des Turmes teilweise ausgebrochen. Über einer weitgehen horizontalen Baufuge wurde in der Periode 2 als Aufgehendes die brüstungshohe Zwingermauer in einem Zug errichtet. Von dieser haben sich nur noch die untersten zwei Lagen erhalten. Der in die Zwingermauer eingebundene Schalenturm ist der einzige Nachweis einer Bebauung des Areals in der Periode 1. Ansonsten verweist lediglich ein nicht genauer zu fassender Fundschleier verlagertes Kugeltöpfe aus hell brennender, glimmerhaltiger Vorspessartware auf die Existenz einer Vorgängeranlage zu der im letzten Drittel des 14. Jahrhunderts errichteten Vorgängerbürg.

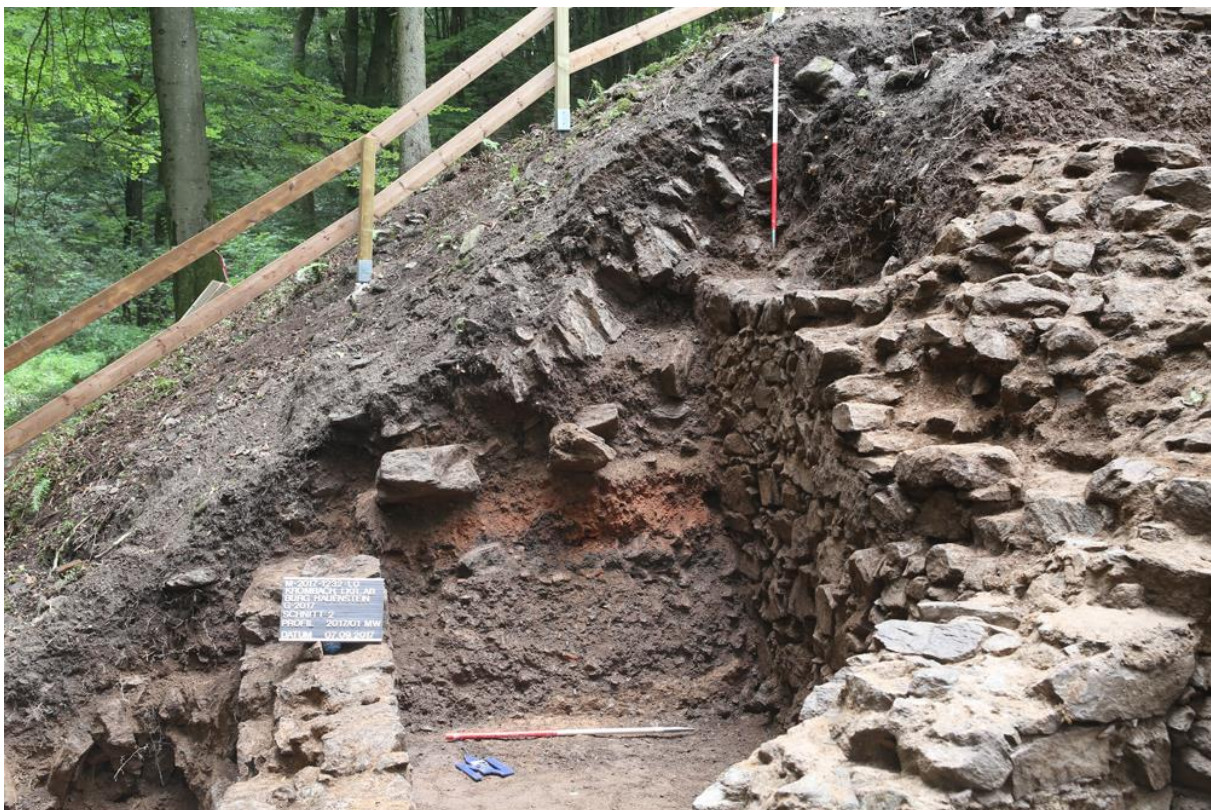
Schnitt 2: Bereich zwischen Zwingermauer und Fachwerkbau

Im Vergleich zu den Bereichen zwischen Ring- und Zwingermauer (Schnitt 1) und dem Bereich innerhalb des Fachwerkhauses (Schnitt 2) kann das Areal zwischen dem Fachwerkhaus und der Zwingermauer als verhältnismäßig „fundarm“ gelten. Lediglich 13 von 422 Fundnummern wurden hier vergeben. Beim Blick auf die vorhandenen Materialgruppen innerhalb des Fundspektrums lassen sich keine Konzentrationen bestimmter Materialien feststellen. Die

Befunde ergeben dennoch eine interessante Konstellation: eine stellenweise bis zu 40 cm mächtige Schicht aus verziegeltem Lehm und Hohlziegeln stellt die Überreste des Fachwerkaufbaus jenes Hauses dar, welches der Burg ursprünglich westlich vorgelagert war und dessen Grundfläche bei den Grabungen 2017 fast vollständig ergraben werden konnte. Das Haus wurde 1405 bei einem Brand zerstört. Teile der Fachungen und des Daches stürzten auf den Laufhorizont der Nutzungszeit bis 1405.

Desweiteren zeigten sich die künstlich angelegten Aufschüttungen zur Unterfütterung des Laufniveaus. Im Gegensatz zum Bereich zwischen Ring- und Zwingermauer (Schnitt 1) war hier keine Drainage aus Bruchsteinen angelegt worden, sondern lediglich eine grushaltige Sandschicht. Der anstehende Boden wurde sicherheitstechnisch bedingt (Mauerhöhe von mehr als zwei Metern) nicht erreicht.

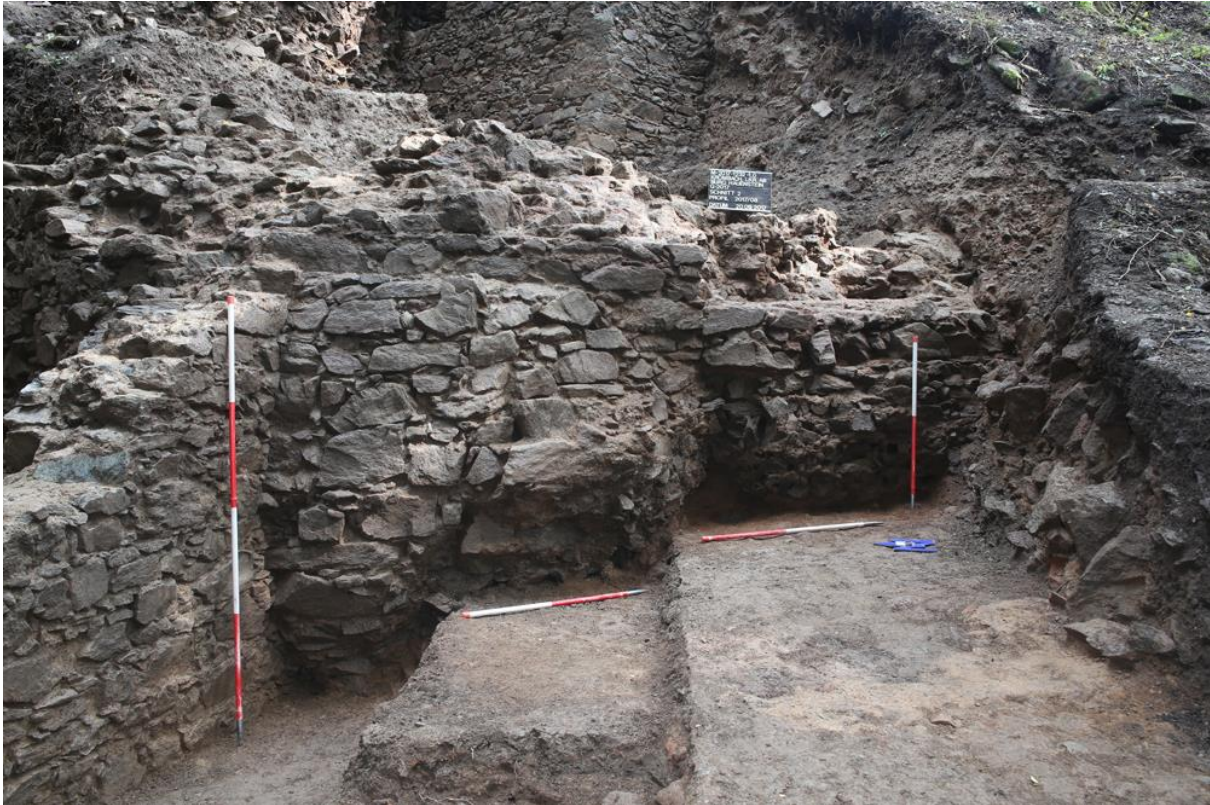
Beim Abtrag des an der Zwingermauer angelagerten Bauschutts zeigte sich, dass im Bereich der Zwingermauer wohl ein Vorgängerbau (vor 1375) mit halbrunder Form gestanden haben muss.³ Die Reste dieser Konstruktion kragten nach Westen hin halbkreisförmig aus. Beim späteren Ausbau der Anlage diente dieses Bauelement wohl als Fundamentierung der Zwingermauer, welche dann durch die Stützmauer abgestützt werden musste.

Südlich davon (Schnitt 2 Süd) wurde im weiteren Verlauf der Grabung die westliche Außenschale der Zwingermauer verfolgt. Auch hier kam eine als Drainage eingebrachte Schuttschicht zum Vorschein, die im Zuge der Umbaumaßnahmen ab 1375 angelegt worden sein dürfte. Eine sehr fundreiche Kulturschicht östlich des Fundamentmüerchens kann am ehesten als mit Abfall vermengter Laufhorizont gedeutet werden. Dieser steht nicht im Zusammenhang mit dem Brand des Fachwerkhauses (1405). Die Funde aus dem Laufhorizont sind der Periode 3 zuweisbar.

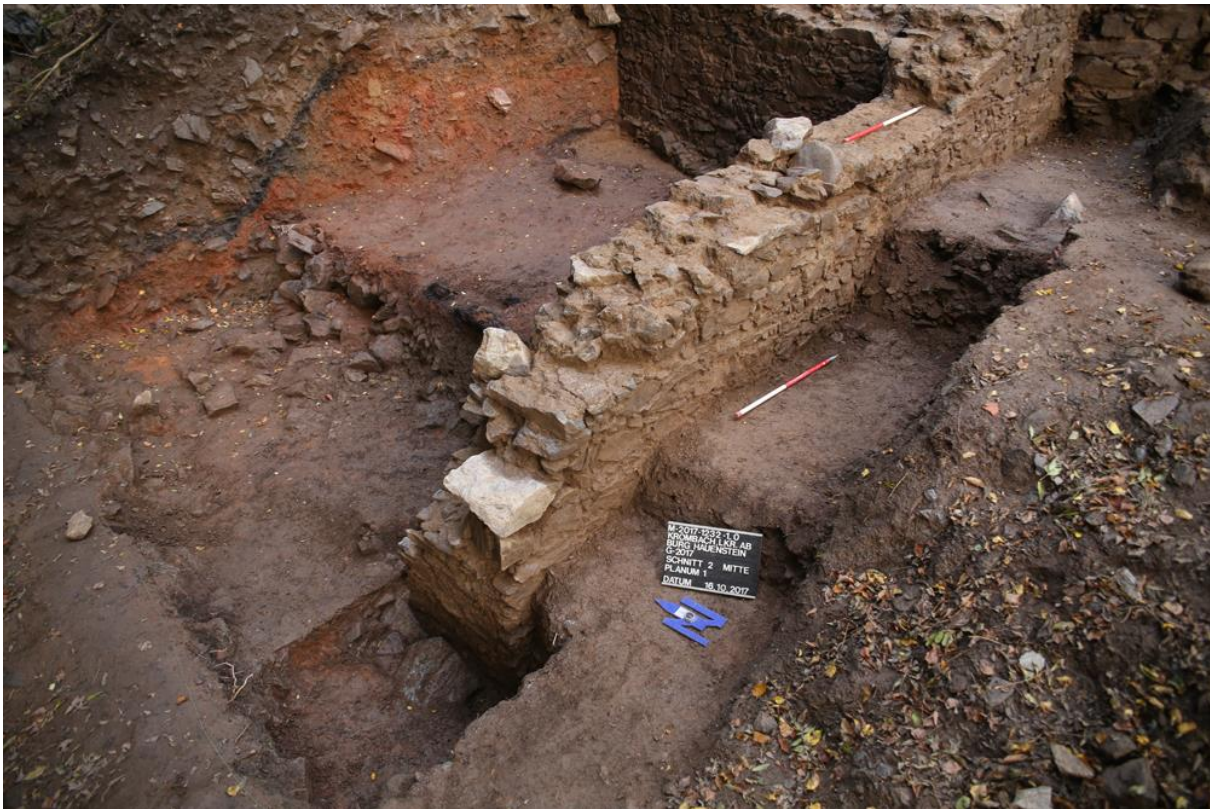
Schnitt 2 West: Innenbereich des Fachwerkbaus

Die Innenbereiche des Fachwerkhauses stellten sich weiterhin als überaus fundreich heraus: 220 der insgesamt 422 vergebenen Fundnummern stammen diesem Areal. Die Funde aus Schnitt 2 Mitte und West sind primär in zwei Straten zu unterteilen: Das Gros der Fundstücke stammt aus den Straten über dem Kellerboden. Die Fundstücke repräsentieren dabei deutlich mehr als den Haushalt eines begüterten Bewohners des Anwesens. Einerseits sind zahlreiche Fundgruppen deutlich überrepräsentiert (eiserne Leuchter, Hacken, Tür- und Fensterangeln). Andererseits scheinen andere Objekte aus ihrem ursprünglichen Kontext gerissen zu sein. So stammt aus der Brandschicht der fast vollständige Oberofen eines Kachelofens mit grün und gelb glasierten Nischenkacheln des Typus Tannenberg. Formal sind die Stücke motivident mit vergleichbaren Kachelfragmenten aus den Laufhorizonten von Schnitt 1 Ost und West, sind damit nicht dem vorgelagerten Gebäude, sondern der Burg selbst zuzuweisen. Andererseits fehlen die für den Feuerkasten eines solchen Ofens unentbehrlichen Becherkacheln. Auch sind für das Fachwerkhaus Objekte wie die eiserne Aufhängung eines Lüsterweibchens oder ein versilberter, mehrarmiger Hängeleuchter aus Bronze bezeugt, die man schwerlich in diesem Zeithorizont in einem Mühlengebäude erwarten würde.

Auf dem Kellerboden lagen deutlich mehr Objekte, die man zum Hausstand der Mühle zurechnen würde. Neben Werkzeugen wie Spaten und Hacken sind zwei große kupferne Kessel zur Wasseraufbereitung dieser Fundgruppe zuzuweisen. Auch die Keramik gehört in diesen Kontext. In den Kellerboden eingetieft war ein Eisenhort. Die Anordnung der 28 Objekte legt nahe, dass diese ursprünglich in einem hölzernen Fass gelegen haben dürften. Neben einer Kandare und zwei Steigbügeln sind in diesem Kontext Messer, ein zweiarmiger Tischleuchter, ein Spatenschuh und ein Deichelbohrer aufzuführen. Die willkürlich scheinende Auswahl der eisernen Bestandteile von Werkzeugen und anderen Alltagsgegenständen unterstreicht den Charakter als Depot zur Aufbewahrung von Objekten, deren Wert primär in der Wiederaufbereitung des Rohstoffes Eisen zu sehen ist. Für die funktionale Ansprache des Hausbefundes sind drei eiserne Fundstücke, die ebenfalls in diesen Depotkontext geborgen werden konnten, ausschlaggebend: Das beiden eisernen Endstücke einer Mühlenwelle und die dazugehörigen Reife zur Verklammerung in der hölzernen Achse des Mühlrades.⁴

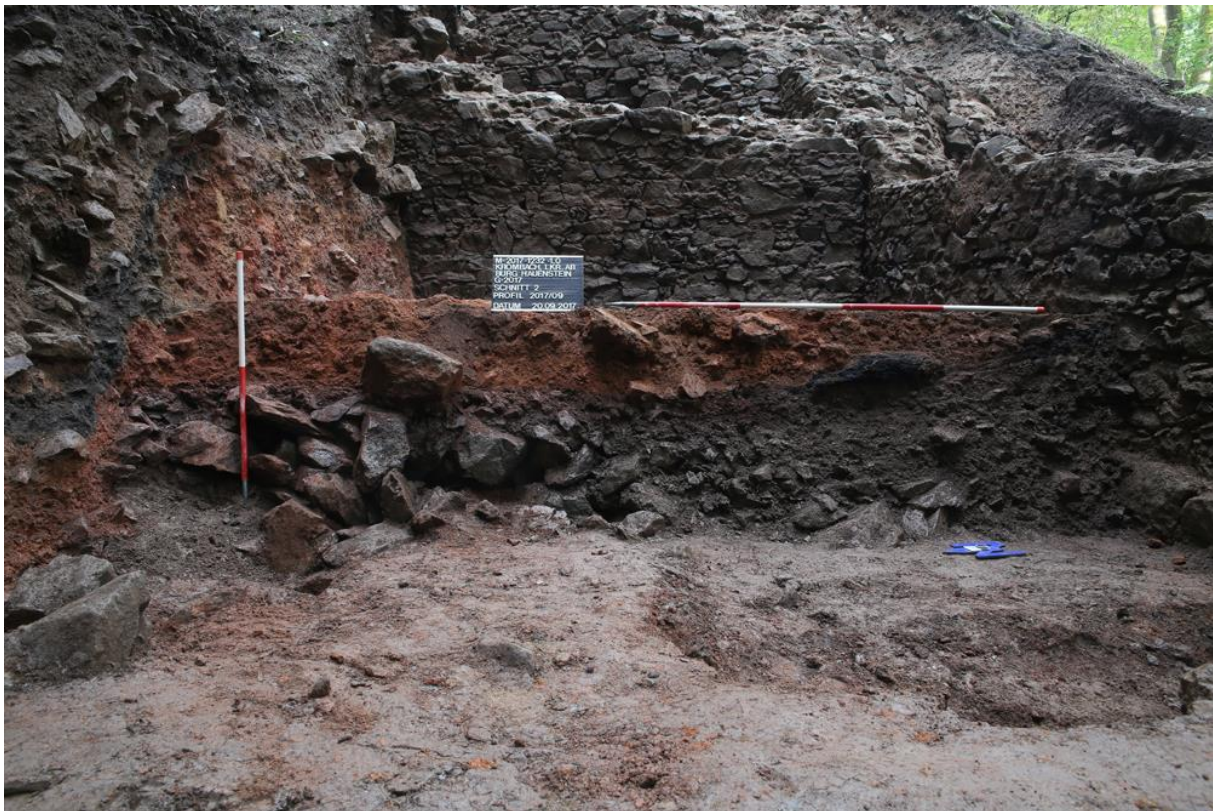
Schnitt 2 Nord: Westlicher Bereich des Fachwerkhauses

Da dieses Areal erst in der letzten, von Regen geprägten Grabungswoche ergraben werden konnte, war es nicht möglich, diesen Bereich in der notwendigen Gründlichkeit zu untersuchen. Letztlich entschieden sich die Ausgräber dafür, den Verlauf der westlichen Außenwand des Fachwerkhauses zu dokumentieren. Die Schichtenanbindungen und die Tiefe der Fundamentierung wurden nicht ermittelt.

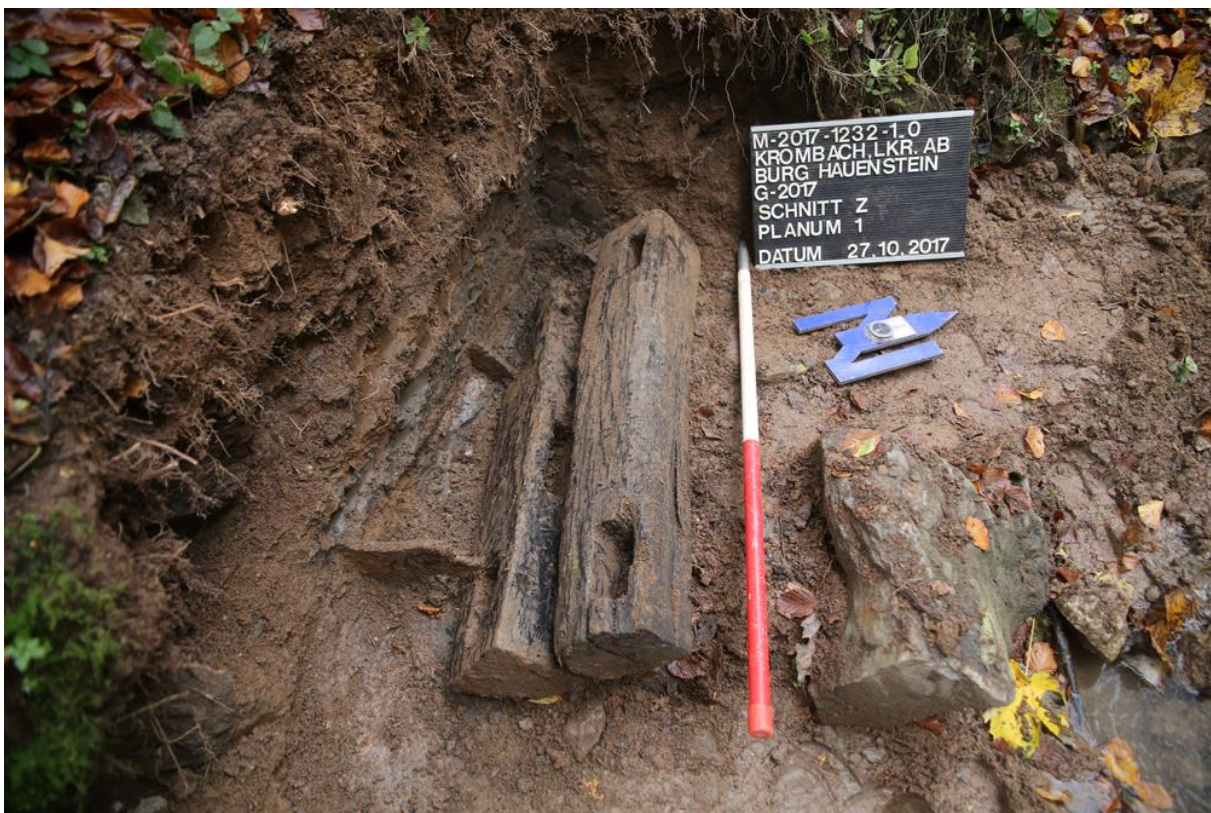
Holzstrukturen im Bereich des Baches westlich der Burg

Meter tiefe Runsen eingegraben. Die so entstandenen Erdaufschlüsse erlaubten es, die massiven Sedimentierungsprozesse seit der Niederlegung der Burg partiell zu untersuchen und zu dokumentieren.⁹ Auch das ursprüngliche Stauwehr des untersten der drei Teiche war durch das Starkregenereignis massiv in Mitleidenschaft gezogen worden. Dort waren Teile einer hölzernen Konstruktion freigelegt worden. Da abzusehen war, dass die Hölzer aufgrund ihres Trockenfallens in absehbarer Zeit verschwinden, wurden sie bei Anlage eines kleineren Schnittes am Ende der Grabungskampagne vollständig freigelegt und *in situ* dokumentiert.

Der etwa 240 cm auf 160 cm messende Schnitt wurde angelegt, um die Positionierung der Hölzer innerhalb der inneren Böschungskante des ehemaligen Stauwehres näher zu untersuchen.

Der Befund kann als der erhaltene, wallseitige Teil eines ursprünglich rechteckigen, hölzernen Kastens angesprochen werden. Erhalten hatten sich zwei bearbeitete, gleichartige Holzbalken sowie zwei schmale Zapfen, die mit einem der Balken verbunden waren. Die Hölzer befanden sich noch im Verbund. Sie waren von sehr wasserhaltigem Ausediment umgeben. Bei der Konstruktion kann davon ausgegangen werden, dass es sich um die Reste eines sogenannten Mönchs handelt, der am unteren Ende des Teiches für die Regulierung des Wasserstands zuständig war. Damit entspräche der Befund vom Teich bei der Burg Hauenstein dem Deichelleitungsende im Graben der Burg Mole bei Heimbuchenthal und dem gedeckten, steinernen Kanal im Teich des Klosters Elisabethenzell kann. Mit dem hölzernen Schacht war es möglich, den Wasserstand des Teiches zu regulieren.

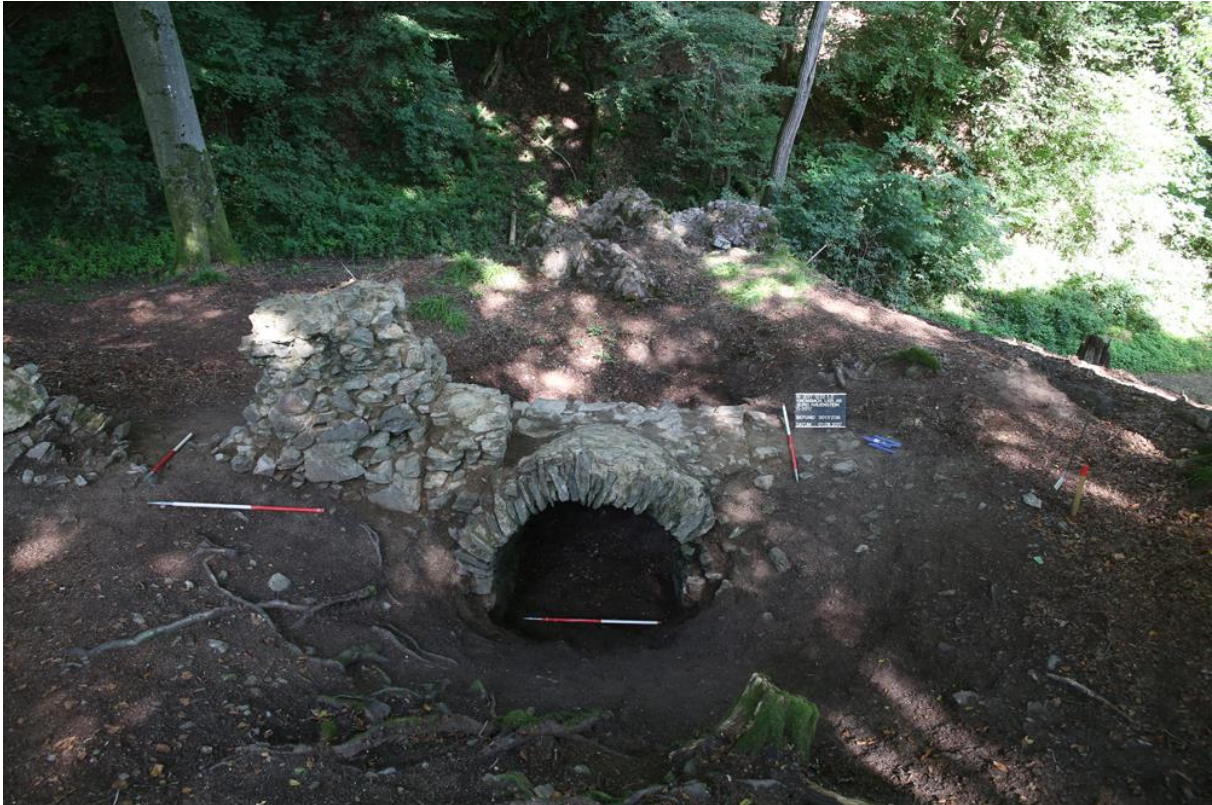
Die obertägigen Strukturen auf dem Burghügel inklusive des Zugangs zu einem Gewölbekeller wurden anlässlich der Grabung gesäubert und dokumentiert.

Entsprechend des Grabungsantrags und in Abstimmung mit der Fachbehörde, dem Bayerischen Landesamt für Denkmalpflege, wurden auf der Kuppe des Hügels fünf Mauerstrukturen vom Bewuchs befreit und zeichnerisch sowie fotografisch aufgenommen. Dabei handelt es sich um teilweise nachträglich überformte Mauerzüge, die bei Grabungen des 19. und 20. Jahrhunderts dort zu Tage gefördert worden waren. Einer davon war der Zugang zu einem Kellergewölbe des Wohnturms, welches sich allem Anschein nach noch vollständig in der Hügelkuppe erhalten hat. In allen Fällen wurde der Befund lediglich bis zur Humusunterkante freigelegt. Die Bestanderfassung war in diesem Bereich bewusst nicht dazu gedacht, neue Strukturen aufzudecken um ein klareres Bild der Binnenbebauung des Hügels zu erhalten. Solche Maßnahmen sind unerlässlich, bleiben aber künftigen Grabungen vorbehalten.
