Heimbuchenthal, Burg Mole. Baugeschichte der Burg Mole, Lkr. Aschaffenburg

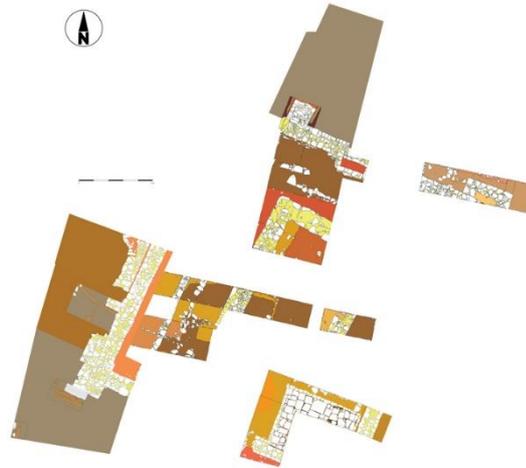
Abbildung 1: Die 2008 und 2009 auf der „Mole“ angelegten Grabungsschnitte.

Die Ausdehnung und Bebauung der Burg Mole wurde im Rahmen der archäologischen Untersuchungen mit sieben Grabungsflächen erschlossen. In zwei weiteren Schnitten nördlich der Mole konnte gemeinsam mit dem Ökologiezentrum der Universität Kiel die Struktur des vorgelagerten Wassergrabens und des Schwemmfächers des „Kirsch-

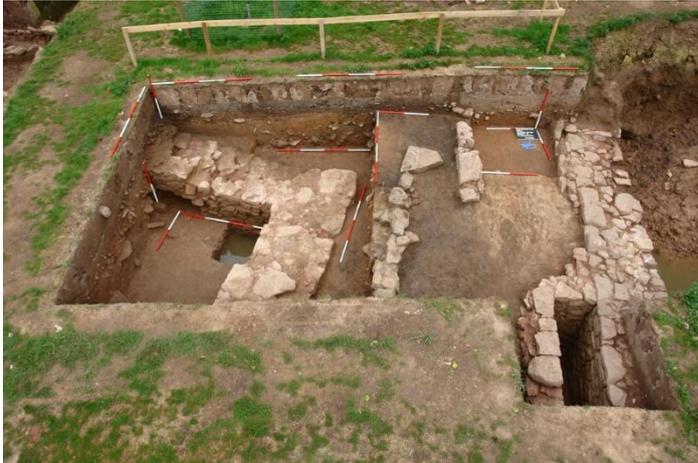
Abbildung 2: Nordwestecke des Wohnturms (links) mit vorgelagerter Ringmauer (rechts)

Im Zentrum der Anlage stand ein massiver Rechteckturm mit einer Kantenlänge von 9,3m x 8,3m und einer Mauerstärke von durchschnittlich 130cm. Der Mauermantel bestand aus nur grob zugerichteten Sandsteinen. Von besserer Qualität und auch von ihrer Größe her herausragend sind die Sandsteine der beiden Außenschalen. Bei den

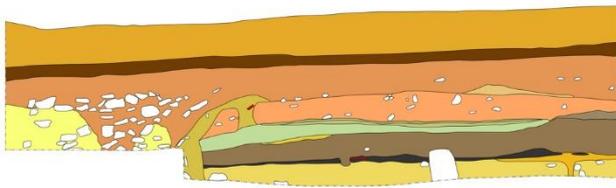
Abbildung 3: Im Profil im Bereich der Stallungen zeichnet sich die Brandzerstörung der hochmittelalterlichen Vorgängeranlage deutlich als horizontale, schwarze Schicht ab.

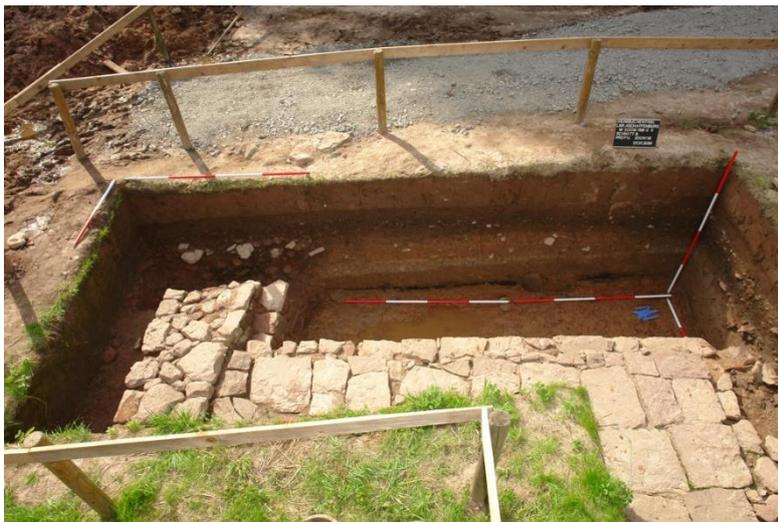
Abbildung 4: Bodenbelag des Pferdestalls im Südosten des Innenhofs der Mole. Die Stallungen im Südosten des Burgstalls dienten zum Unterstellen von Pferden. Daher wurde der Boden des in Fachwerktechnik errichteten Gebäudes mit einem Plattenbelag aus Sandstein ausgekleidet.

Ebenfalls um 1400 errichtete man im Südosten eine geräumige, vier auf fünf Meter messende Stallung. Von ihr hat sich ein flächiger Belag aus Sandsteinplatten erhalten. Dieser schließt an zwei Seiten direkt an die Ringmauern an. Die verbleibenden Wände waren aus Fachwerk aufgeführt. Im Gegensatz zu den Baulichkeiten vor der

westlichen Ringmauer ruhten die Fachwerkmauern auf 30cm breiten, in der Erde versenkten Schwellbalken. Eine zweilagige Steinunterfütterung verlieh der Konstruktion zusätzliche

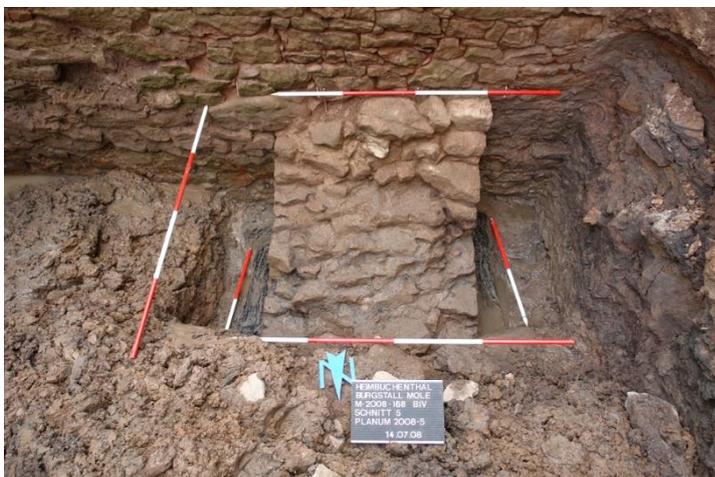
Abbildung 5: Blick auf die nördliche Ringmauer mit einem bereits bei Errichtung der Mauer dort eingebauten Stützpfeiler

Die Neigung muss bereits während der Errichtung der Ringmauer erkannt worden sein. So setzte man in den Graben vor die Ringmauer mindestens zwei 80cm breite Strebepfeiler, die mit der Ringmauer verzahnt sind.¹² Durch Anlagerung von Brettern auf Höhe der Fundamentunterkante versuchte man um 1400, den Strebepfeiler vor den nördlichen Abschnitt der Ringmauer vor Unterspülen zu schützen.¹³ Überdies hatte man darüber einen mit Mörtel vermischten Sand an den Sockel angebösch.

¹² Die beiden Stützpfiler setzten an der Fundamentunterkante der Ringmauer an. Die Steine ihrer Außenschale sind mit der Ringmauer auf einer Höhe von ca. einem Meter verzahnt. Fehlende Ansatzspuren oberhalb der Verzahnungsbereiche legen den Schluss nahe, dass die Stützpfiler lediglich als vorgelagerte Fundamente gedacht waren und bei geflutetem Burggraben nicht zu sehen waren.

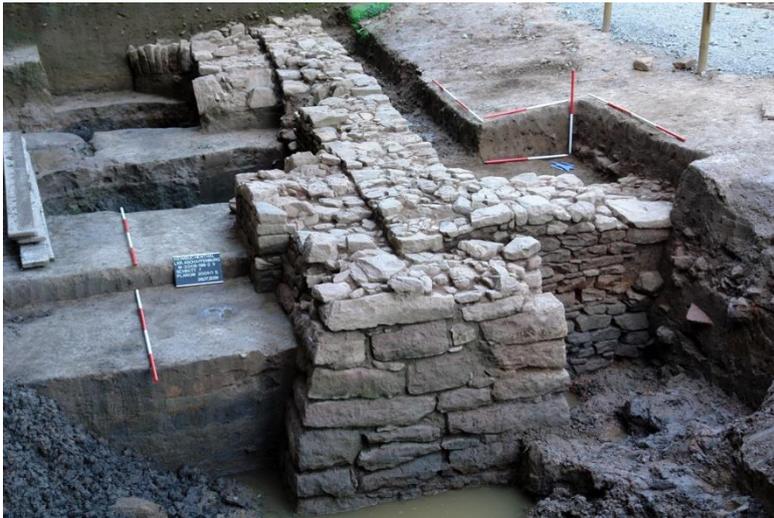
Abbildung 6: Blick auf die südwestliche Ecke der Ringmauer und das ihr vorgelagerte Widerlager für eine vor der Westfassade angebrachte Stützarkade

Die vorgelagerten Strebepfeiler konnten indessen auf Dauer das Wegkippen der Ringmauer nicht verhindern. Um 1400 war der Verfall schon so weit voran geschritten, dass nur noch massive Baumaßnahmen das Einstürzen von Teilen der Umfassungsmauer hätte verhindern können. Inwieweit

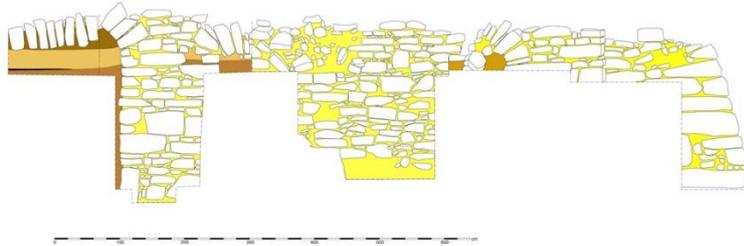
Abbildung 7: Blick auf die westliche Ringmauer und die ihr vorgelagerte Stützarkade. Umzeichnung: Sabrina Bachmann, Heimbuchenthal

Drittel des westlichen Segments der Ringmauer. Im unmittelbaren Umfeld des Risses lösten sich die umgebenden Steine und fielen in den Burggraben. Gleichzeitig nahm die Schräglage der Mauer bedrohliche Ausmaße an.¹⁶ Erste Stützungsmaßnahmen mit eilig zugeschlagenen, in der Niederung der Elsava wachsenden Eichenstämmen, konnten nur die schlimmsten Schäden verhindern. Man entschloss sich daher, die Westseite der Ringmauer durch ein vorgesetztes, etwa ein Meter breites Gewölbe zu stabilisieren. Diese Lösung bot den Vorteil, dass man für das Gewerk nur wenige Punktfundamente benötigte, welche im Abstand von etwa fünf Metern im feuchten Burggraben errichtet wurden. Knapp oberhalb des Grundwasserspiegels setzten die Gewölbebögen an. Sie bestehen aus keilförmig zugerichteten, massiven Sandsteinblöcken. Besondere Sorgfalt verwendete man für die nachträgliche Einfassung der Südwest- und Nordwestecke der Ringmauer. Zum Abfangen des Gewölbeschubs wurden diese massiv aus bis zu zwei Meter langen Sandsteinblöcken errichtet. Die Seitenwände der aus dem gesamten Baukörper vorkragenden Ummantelungen sind leicht abgeschrägt, erweitern sich nach unten hin um 17 Grad. Eine vergleichbare Ummantelung der nordöstlichen Ringmauerecke lässt die Vermutung zu, dass eine solche Arkade nicht nur der West- sondern auch die Ostseite der Ringmauer vorgesetzt war. Es ist mangels Vergleichsbeispielen nicht bekannt, inwieweit mit

diesen Verstärkungen der Wehrcharakter der Umfassungsmauer beibehalten werden konnte. Die bastionsgleichen Eckverstärkungen dürften die optische Wirkung der an dieser Stelle befremdlich anmutenden Stützarkaden sicherlich etwas abgeschwächt haben.

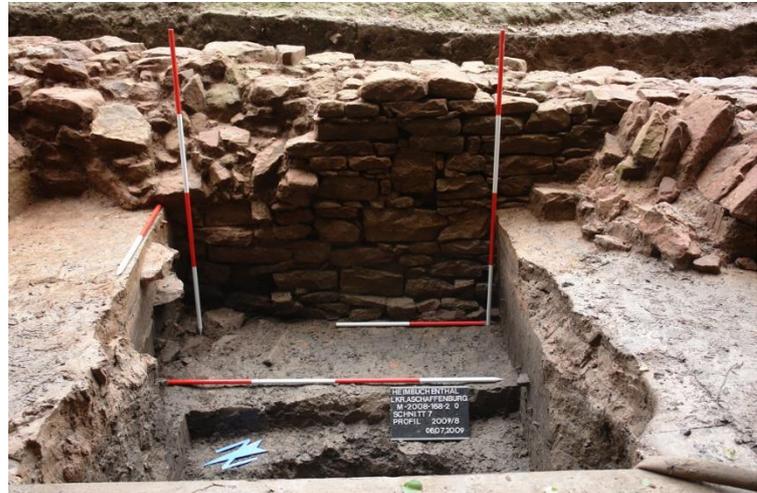
Abbildung 8: Blick auf die westliche Ringmauer. Der Steinversturz ist das Ergebnis einer um 1400 erfolgten Geländesenkung.

außen. Der nördlich des zu dünnen Schwemmfächers liegende Mauerteil fußte dagegen auf weit stabilerem, unnachgiebigem Grund. Irgendwann konnte das Mauerwerk den Kräften nicht mehr standhalten und zerbrach. Am deutlichsten erkennt man das an einem an seiner Basis armbreiten Riss im nördlichen

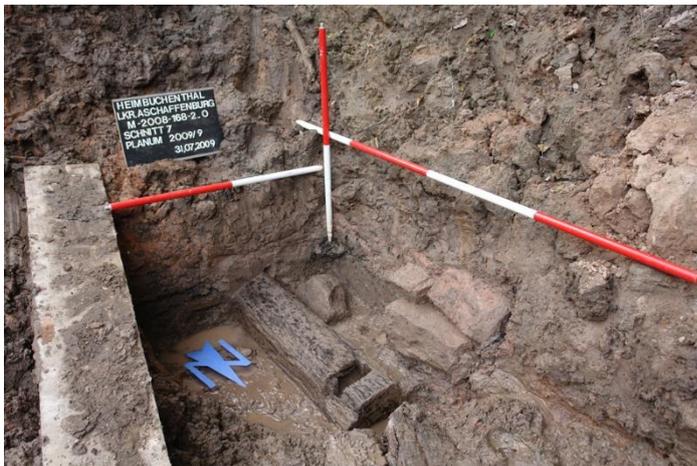
Abbildung 9: Eine mit einem sog. „Mönch“ verschließbare Deichelleitung regulierte südwestlich der Burg Mole den Wasserstand in dem die Burg umgebenden Graben.

In den letzten beiden Tagen der Kampagne 2009 wurde in der südwestlichen Außenecke des Grabens eine nach Süden laufende Wasserableitung aufgedeckt. Die Rinne liegt etwa einen halben Meter über der Grabensohle und führt unter dem künstlichen Damm hindurch. Die Rinne wurde in einen vierkantig zugebeilten, 50cm breiten Lärchenstamm eingeschlagen. Dessen oberer

Teil war zuvor mit Keilen vom Stamm abgespalten worden. Er wurde zum Schluss als Abdeckung wieder auf die Rinne gesetzt und mit Holznägeln verzapft. Das Wasser, das in der Röhre mit ihrem leichten Gefälle nach Süden abgeführt wurde, floss nicht direkt in die Rinne. Vielmehr dürfte auf dem Ganzen ein Schieber aufgesessen haben. Er verhinderte ein Verschmutzen und Zusetzen der Rinne. Gleichzeitig war es möglich, mit Hilfe des Schiebers den Wasserstand im Burggraben durch das Jahr hinweg auf gleichmäßigem Niveau zu halten.

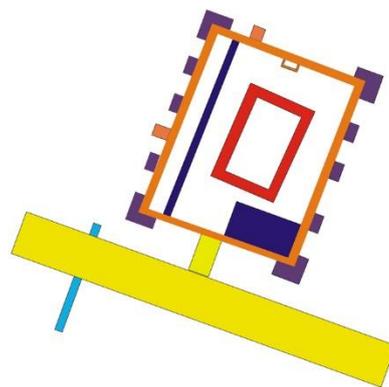
Abbildung 10: Grundriss der Burg kurz nach ihrer Renovierung um 1400
