# Kaltenbrunn

## Historische Brunnenstube mitten im Wald

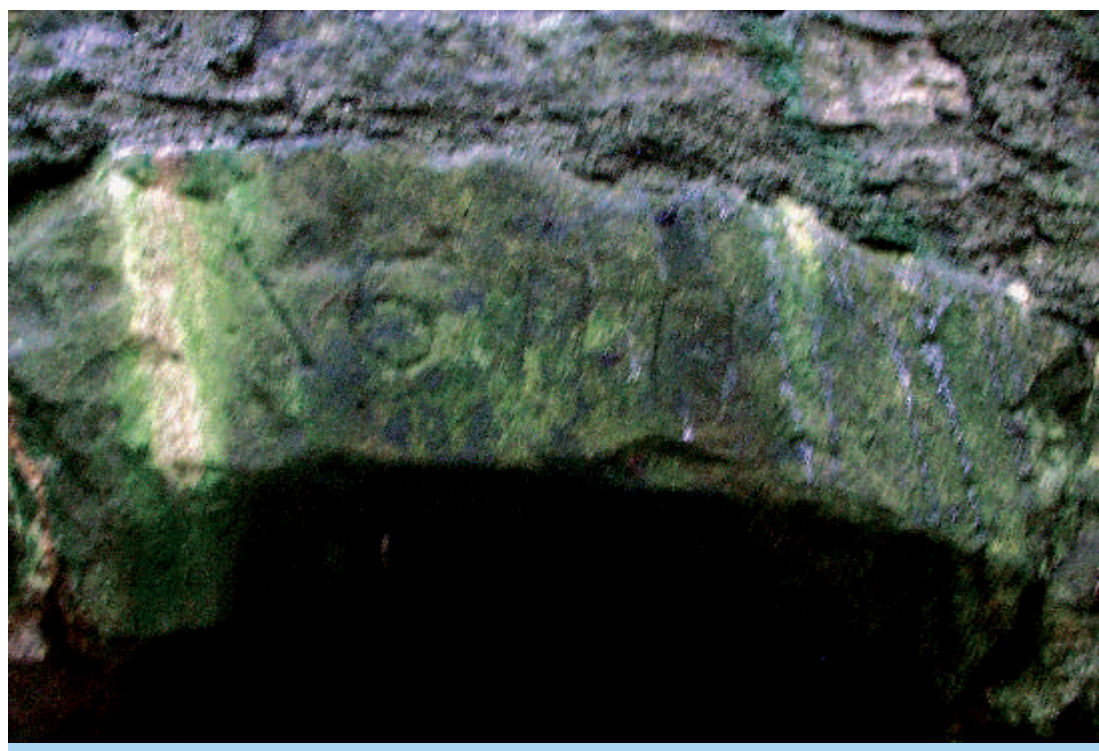
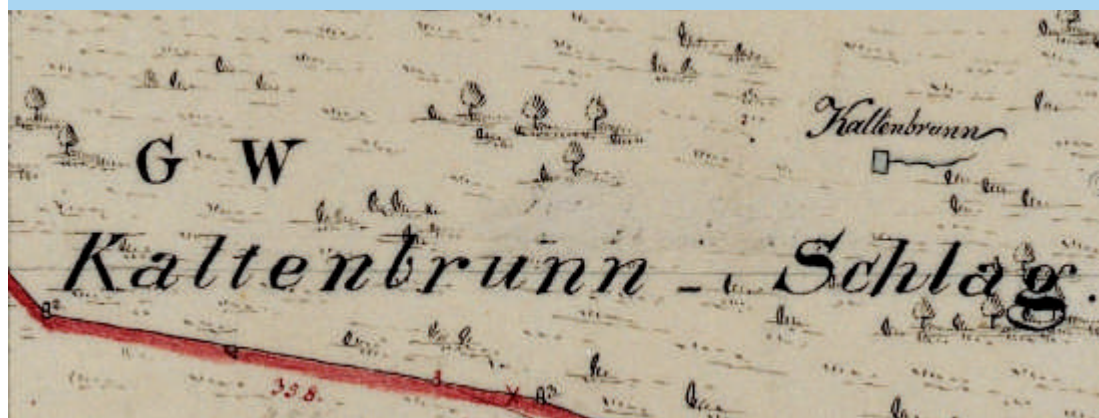
Oben: Am Scheitelstein der Brunnenstube ist die Jahreszahl 1600 (oder 1500) eingemeißelt. Unten: Der Kaltenbrunn ist im Urkataster aus dem Jahr 1833 zu erkennen.

Über die Entstehung der Brunnenstube existieren keine Informationen in den Archiven und Ortschroniken. Die einzigen Anhaltspunkte, die Aufschluss über die Erbauungszeit geben könnten, sind die Jahreszahl 1600 auf dem Scheitelstein der Eingangspforte und ein spätgotischer Vorhangbogen der Türumrahmung aus Sandstein im Inneren.

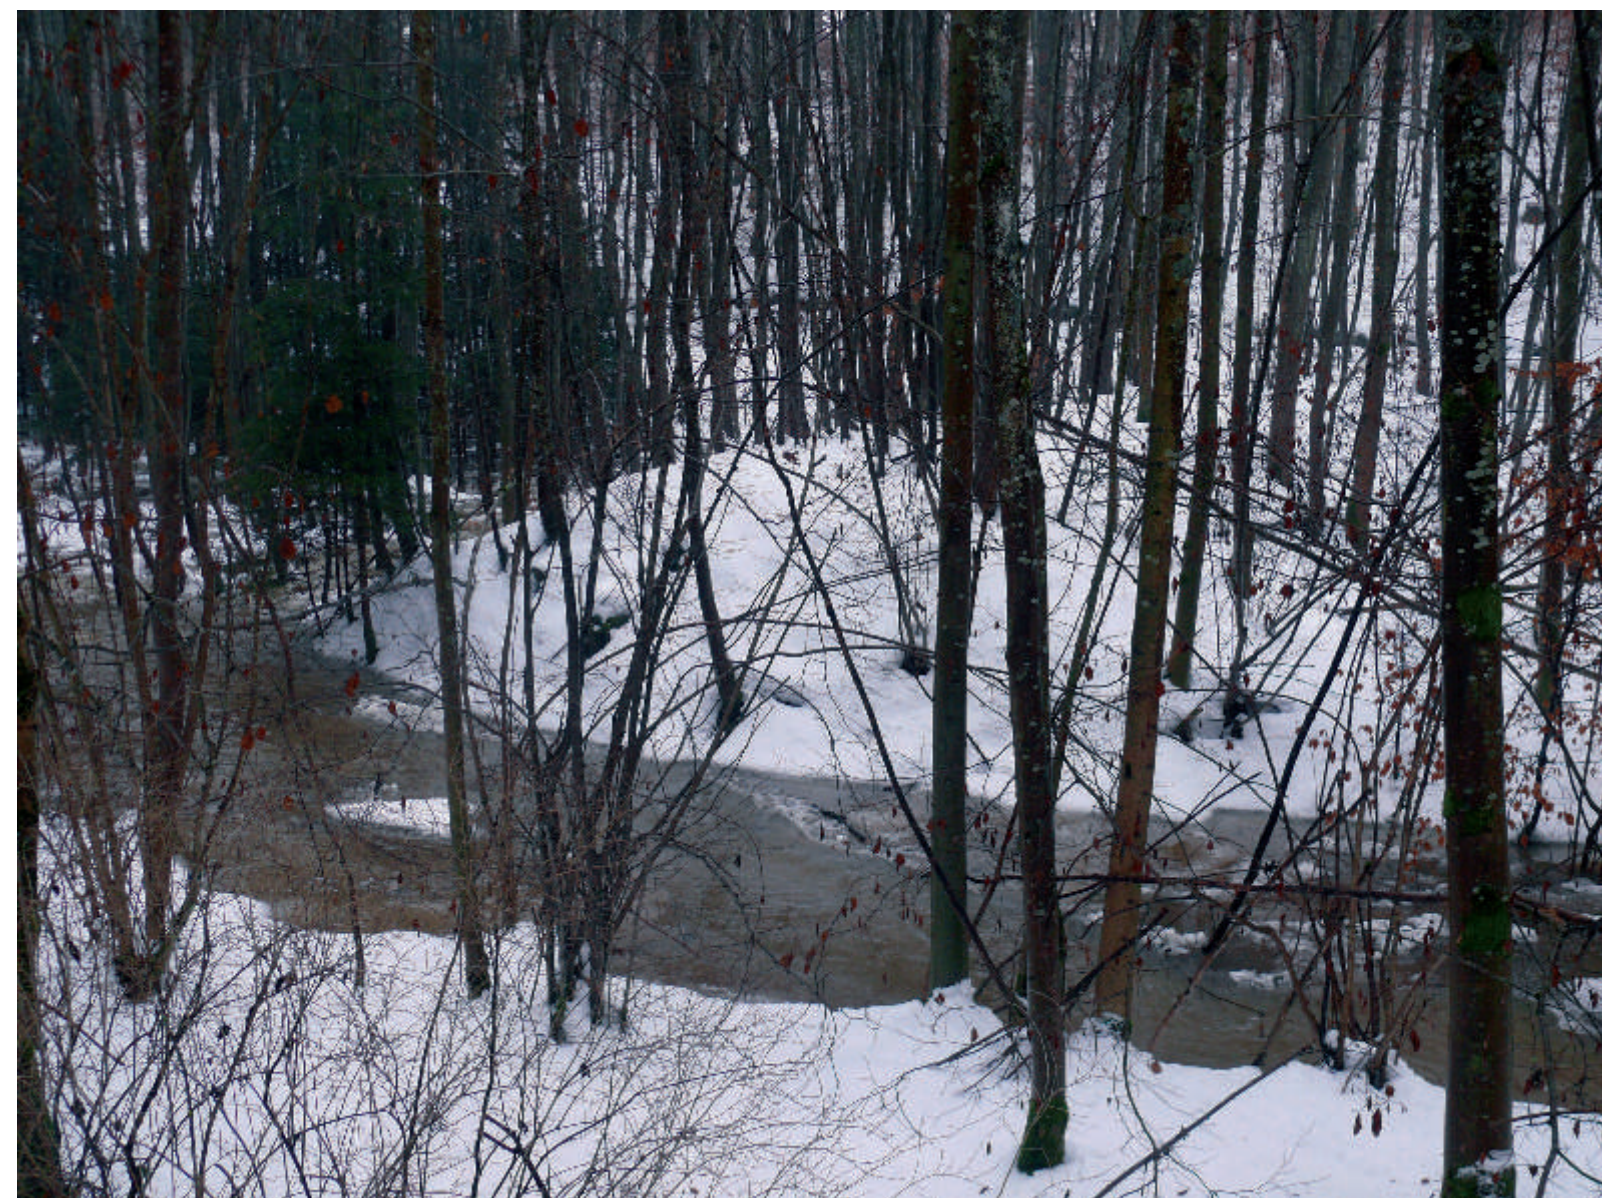
Die Überreste der Dämme für die Fischteiche unterhalb des Kaltenbrunn sind noch sichtbar.

bischöflichen Amtes von Rimpar 526 m lange Holzröhren (Teicheln) für 11 Gulden gebaut wurden, die die unterhalb der Brunnenstube gelegenen Fischteiche mit Frischwasser versorgen sollten.

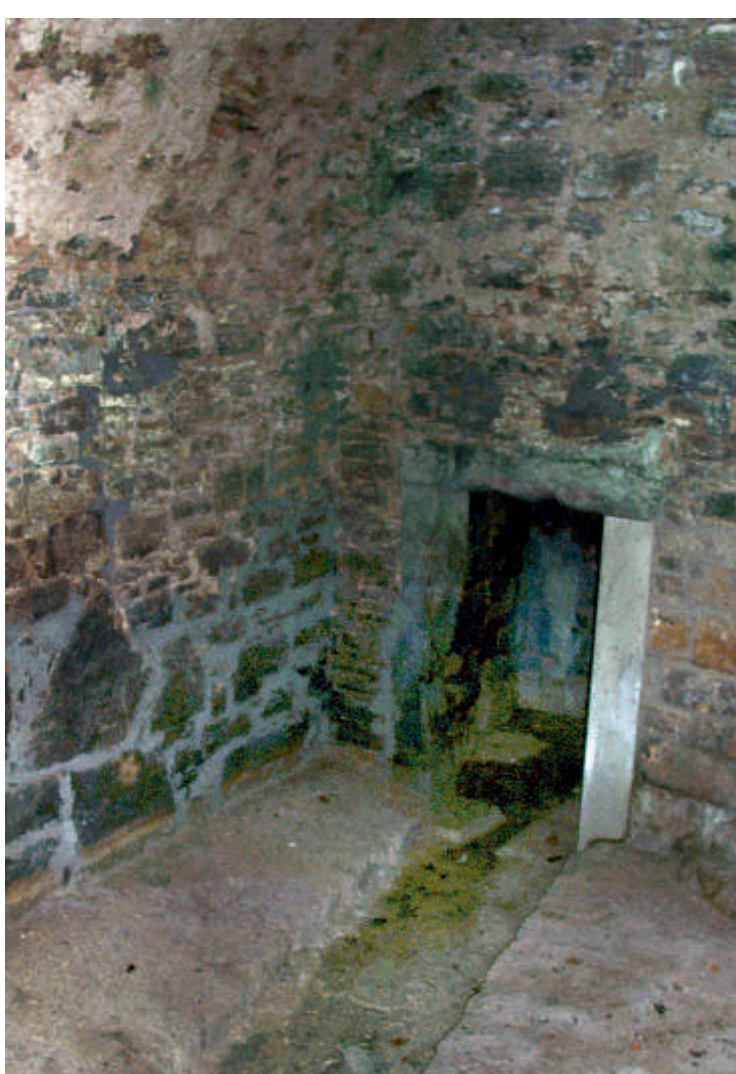
Das Innere der Brunnenstube fällt trocken, wenn Regen länger ausbleibt; links der Pegel bei Normalwasserstand.

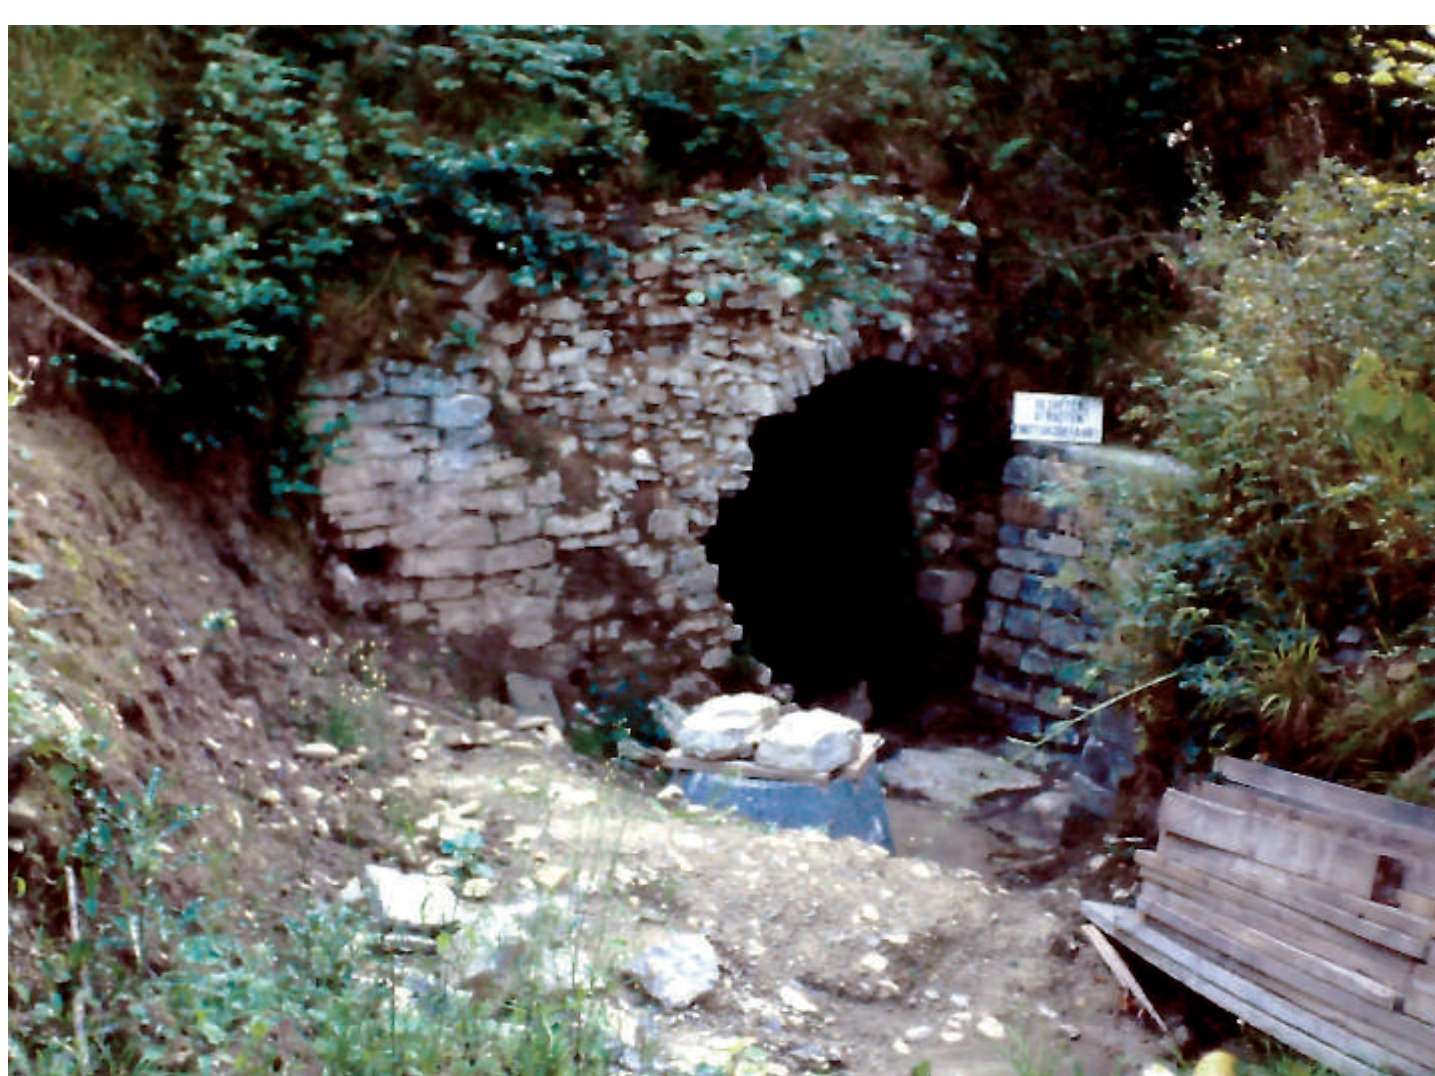
Zustand des Kaltenbrunn zu Beginn der Sanierungsarbeiten.

In den 1950er Jahren wurde der beginnende Verfall der Brunnenstube festgestellt. 1986 wurde eine Ortsbegehung durchgeführt, die den schlechten Zustand des Bauwerks verdeutlichte. Beinahe die gesamte Außenverschalung der Eingangsmauer und die

Pforte waren abgefallen, die Mauer neigte sich bedenklich nach außen und das linke Gewände der Innenpforte fehlte vollständig.

Zudem stand das Wasser innerhalb der Brunnenstube 1,5 m hoch und die Umgebung war stark verwildert.

Ab dem Frühjahr 1987 begannen die Restaurierungsarbeiten durch den Freundeskreis Schloss Grumbach.

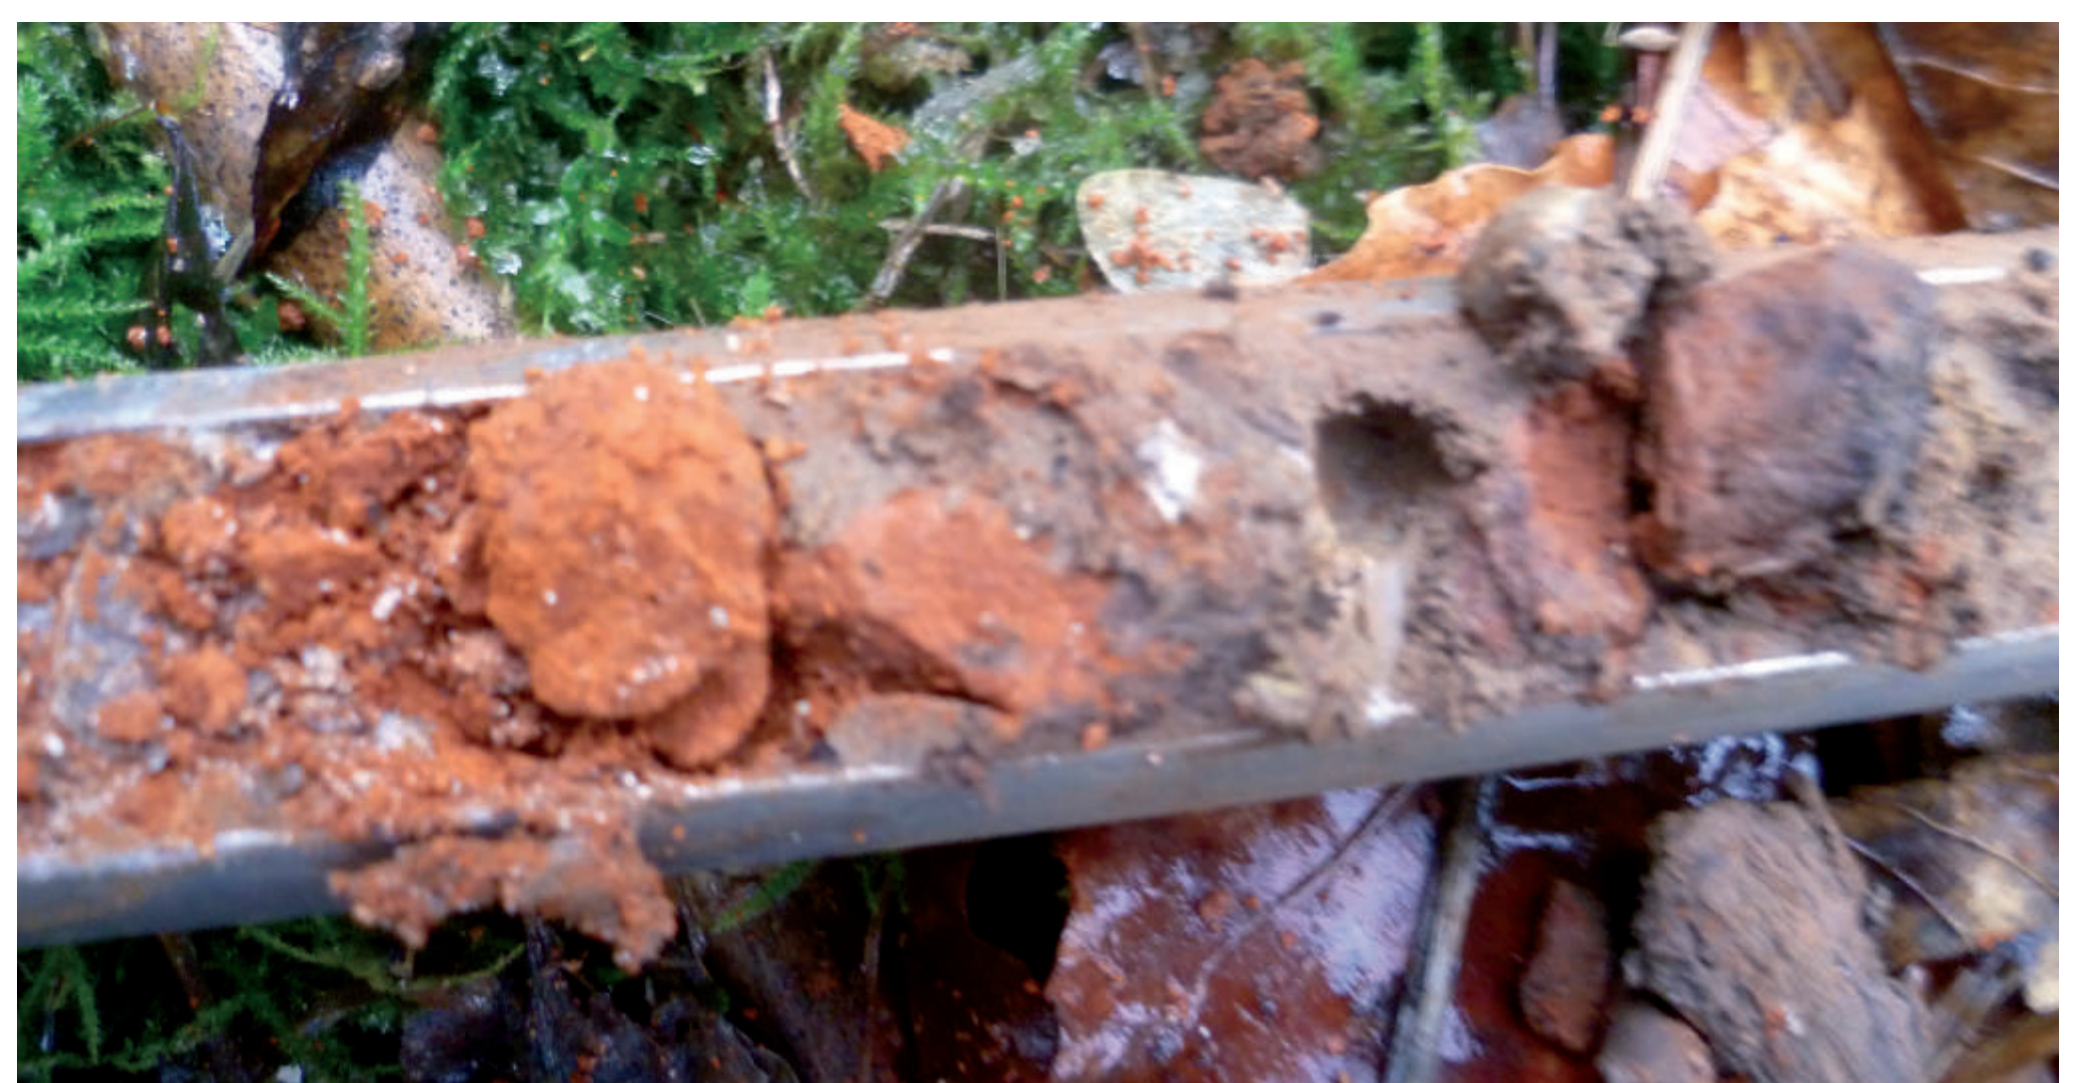
Bodenproben, die mit dem Pürckhauer-Erdbohrstock entnommen wurden, weisen durch die Ziegelanteile darauf hin, dass sich am Kaltenbrunn eine Siedlung befunden haben kann.

Im näheren Umfeld der Brunnenstube gab es noch mindestens ein anderes Gebäude, was Bodenproben nahelegen.

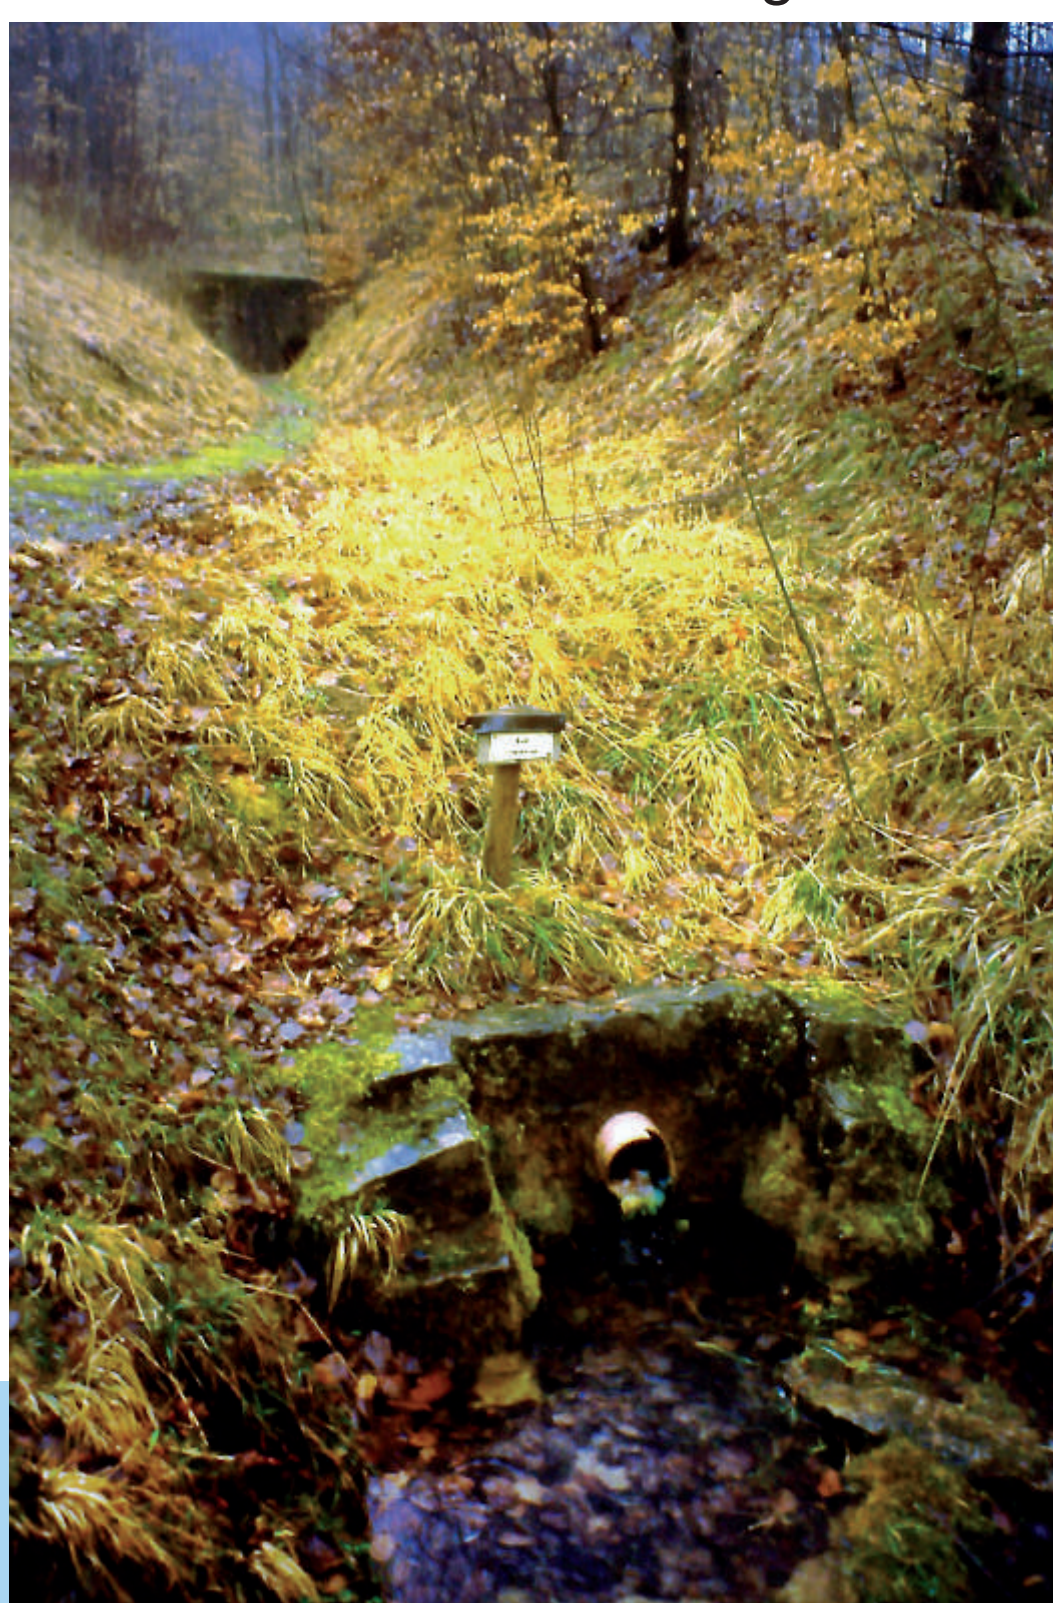
Von der Brunnenstube läuft das Wasser auf den ersten Metern in einer Röhre unterhalb des Pfades.
