Vom Hügel zum Monument

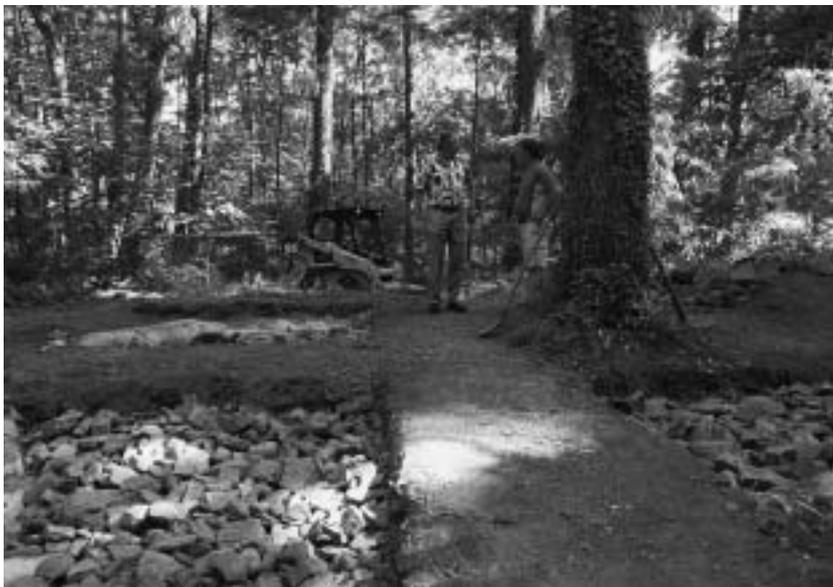
Eine erste Bauzeichnung verdeutlicht, dass das heute sichtbare Mauerwerk des Wohnturms über den Originalfundamenten liegt.

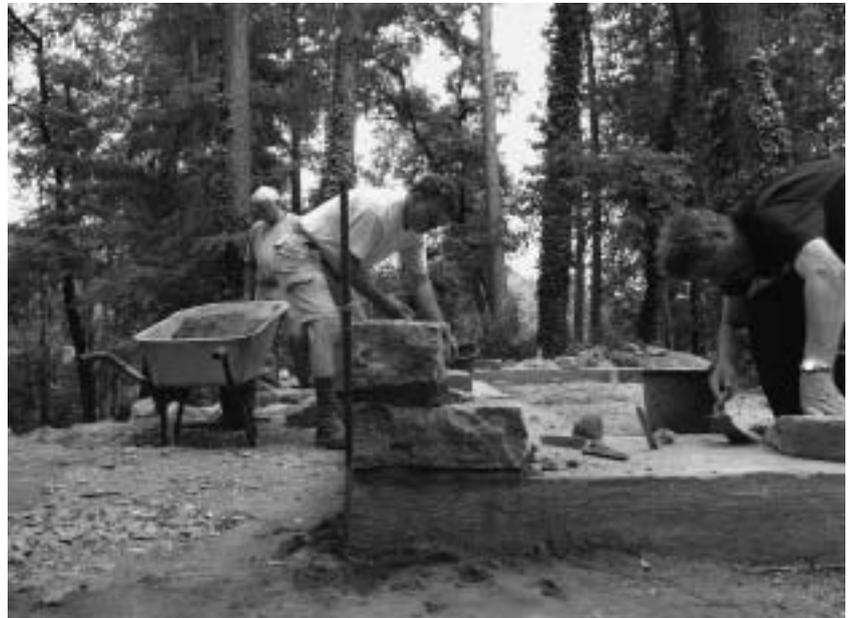
Vor dem Aufführen des Mauerwerks wurde über den mittelalterlichen Fundamenten mit Steinen und Schotter eine Ausgleichsschicht aufplaniert.

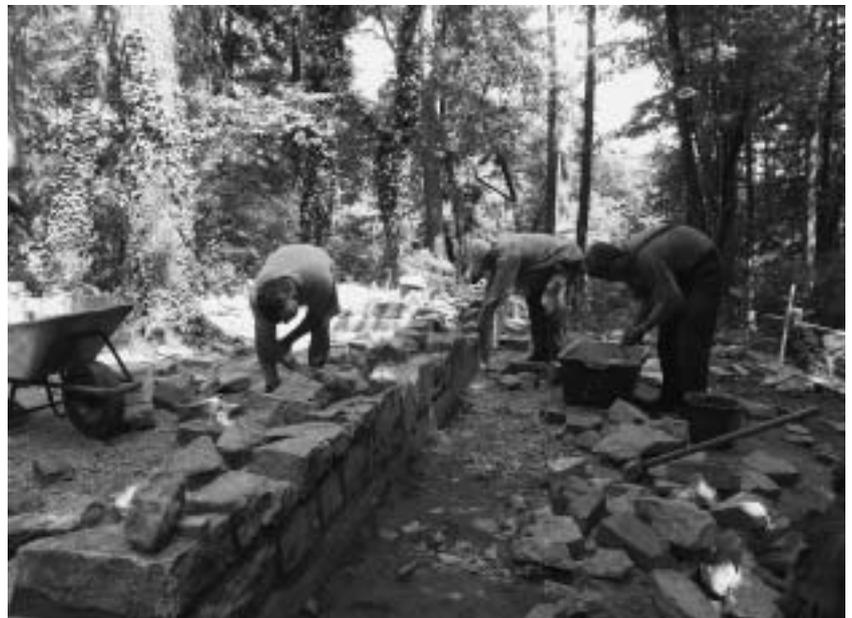
Die jetzt sichtbaren Fundamente des Wohnturms ruhen auf einem massiven Betonfundament.

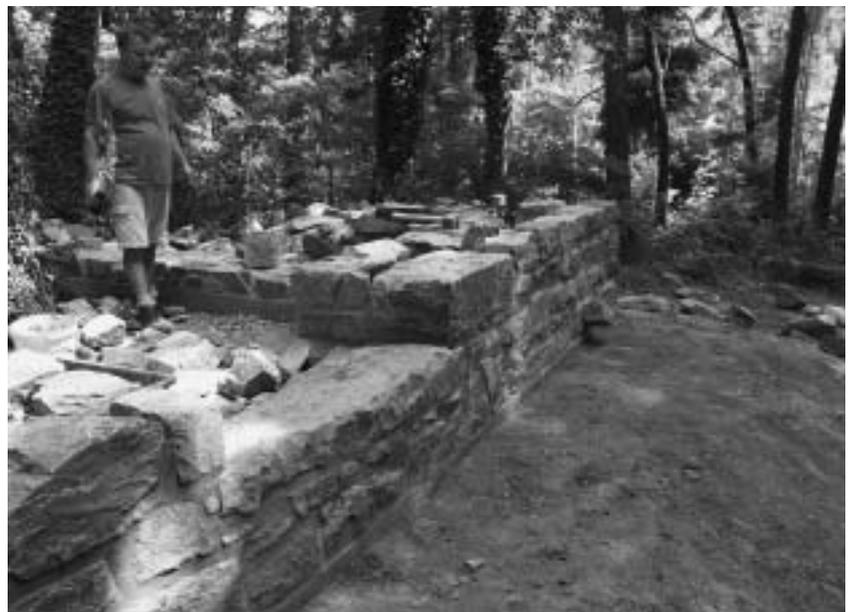
Das zweischalige Mauerwerk wurde in traditioneller Art und Weise hochgezogen.

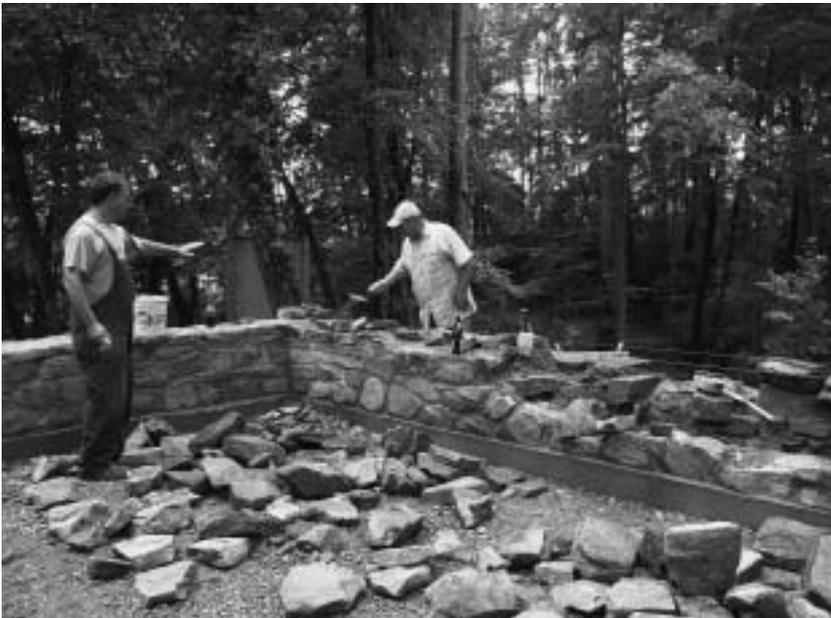
Eine große Anzahl von Steinen war nötig, um daraus jeweils die passenden Mauersteine auszuwählen.

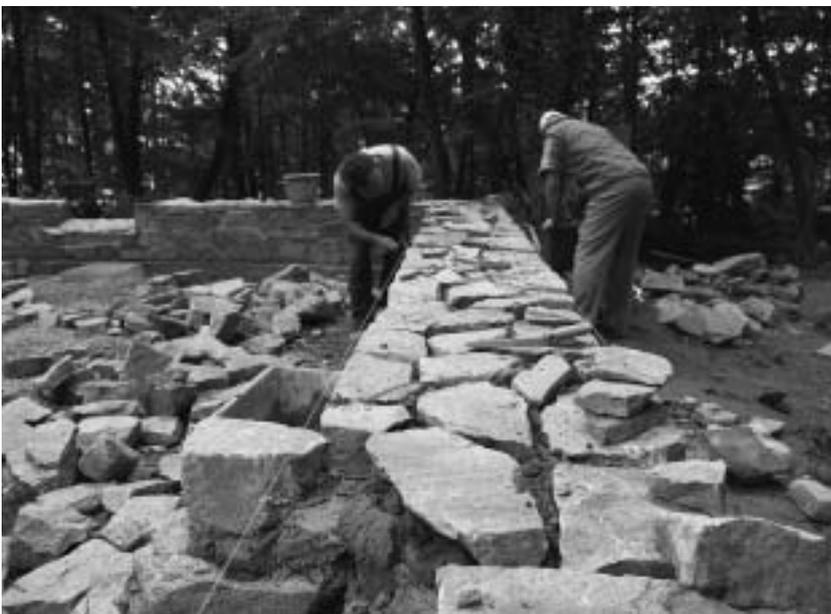
Die endgültige Höhe der Mauer ist erreicht.

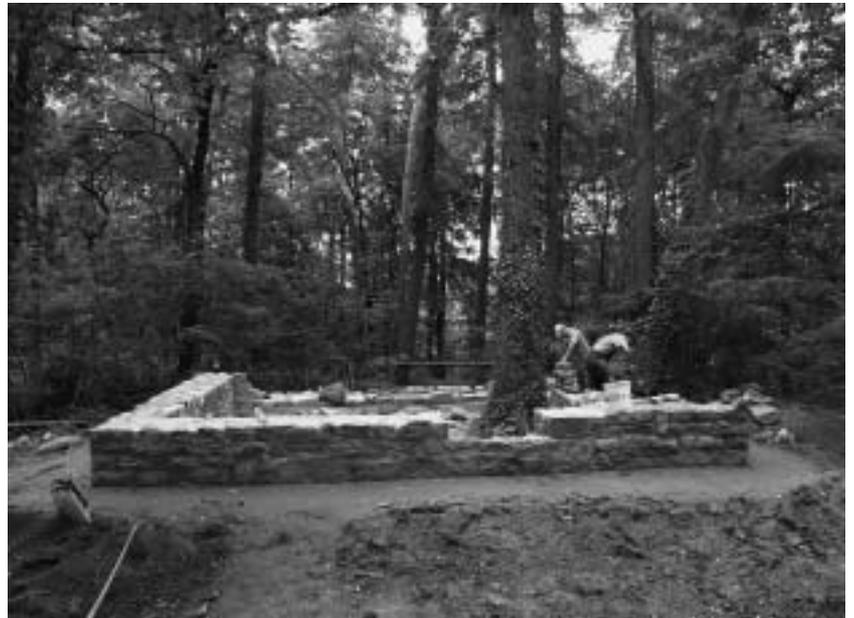
Die Mauersteine wurden an der Oberseite der Mauer sorgfältig verfugt, um ein Eindringen von Wasser zu verhindern.

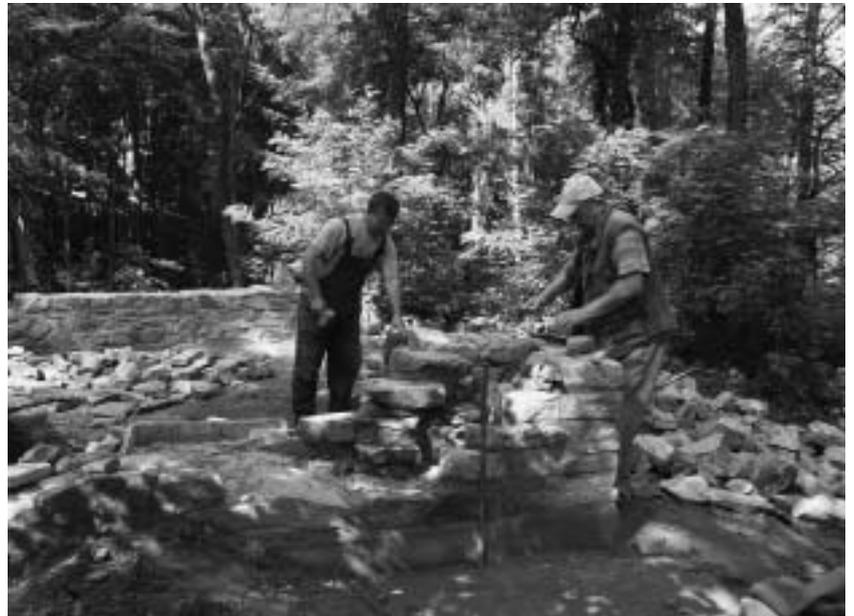
Allmählich gewinnt man eine Vorstellung von den ursprünglichen Dimensionen des Wohnturms.

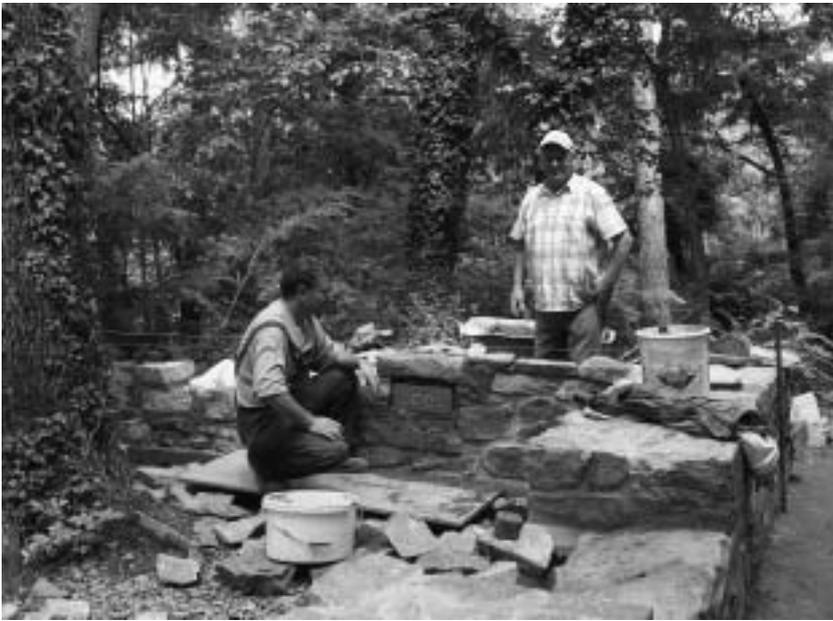
Schicht für Schicht schreitet das Werk voran. Dabei wird stets darauf geachtet, dass der Mauer genügend Zeit zum Austrocknen bleibt.

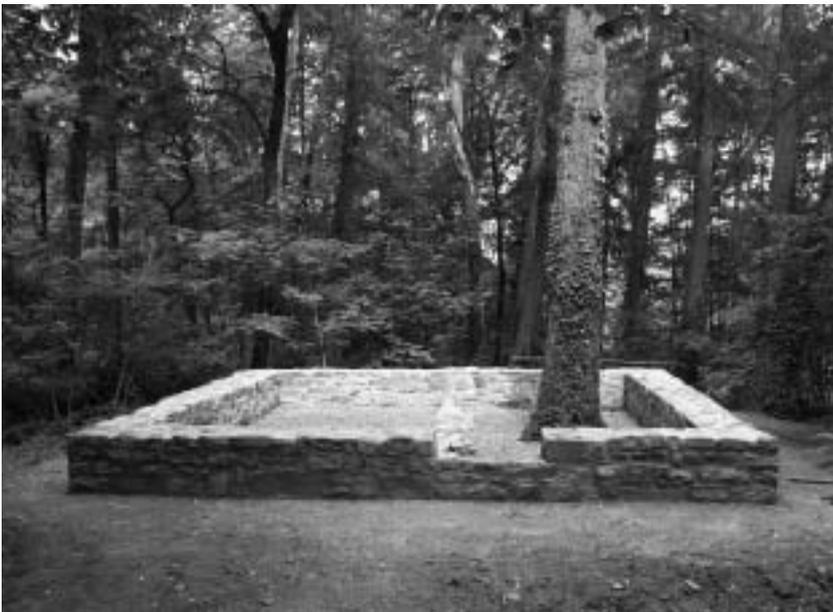
Jetzt fehlt nicht mehr viel bis zur Vollendung.

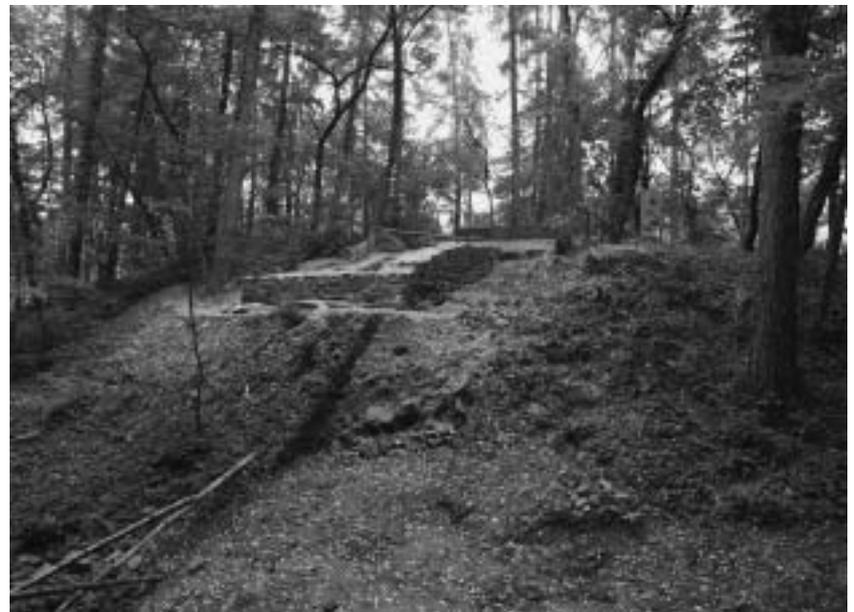
Die Rekonstruktion des Wohnturmfundaments und die neu aufgemauerte linke Torwange bestimmen fortan das Gesamtbild des Burgstalls in Haibach.

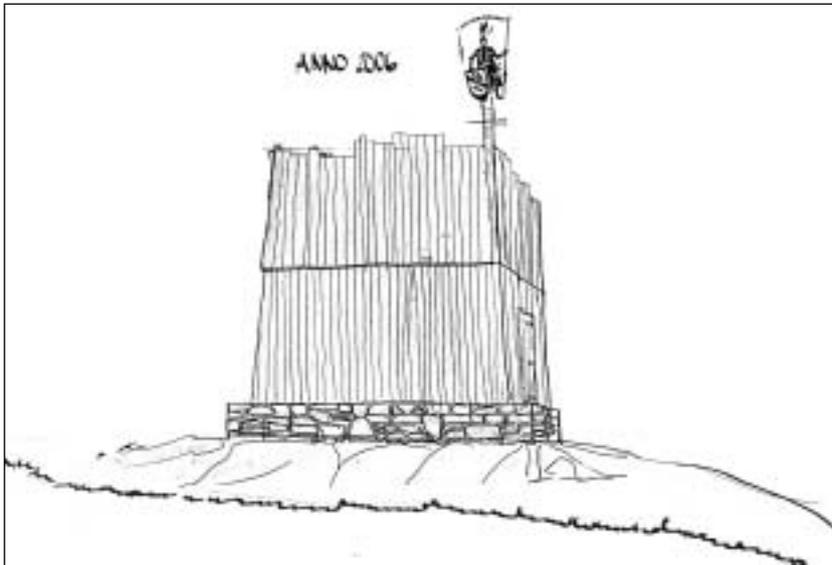
Für das Burgfest im Sommer 2006 wurde der Wohnturm vom Heimat- und Geschichtsverein zur Verdeutlichung der ehemaligen Dimensionen des Baukörpers und zur Schaffung eines kleinen Ausstellungsraums bis in eine Höhe von zwei Geschossen „wiedererrichtet“. Hier die Planung ...

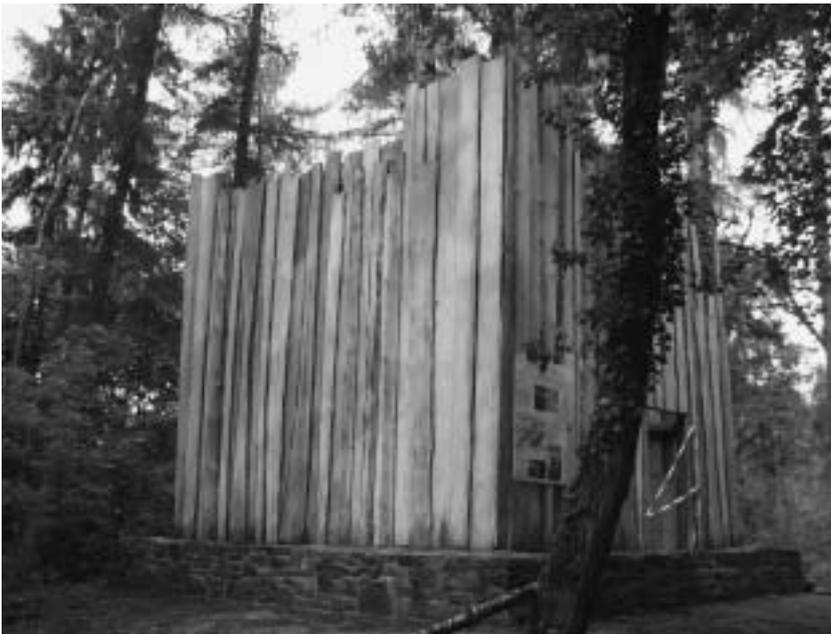
... und hier die Ausführung.
