Alles fängt einmal klein an.

Betrachtet man den Gesamtplan der Klosteranlage, so ist unschwer zu erkennen, dass unter den ergrabenen Befunden der Kirchenbaus die größte Fläche einnimmt. Bis die Kirche jedoch diese Größe erreichte, musste sie mehrere Ausbauphasen durchlaufen.

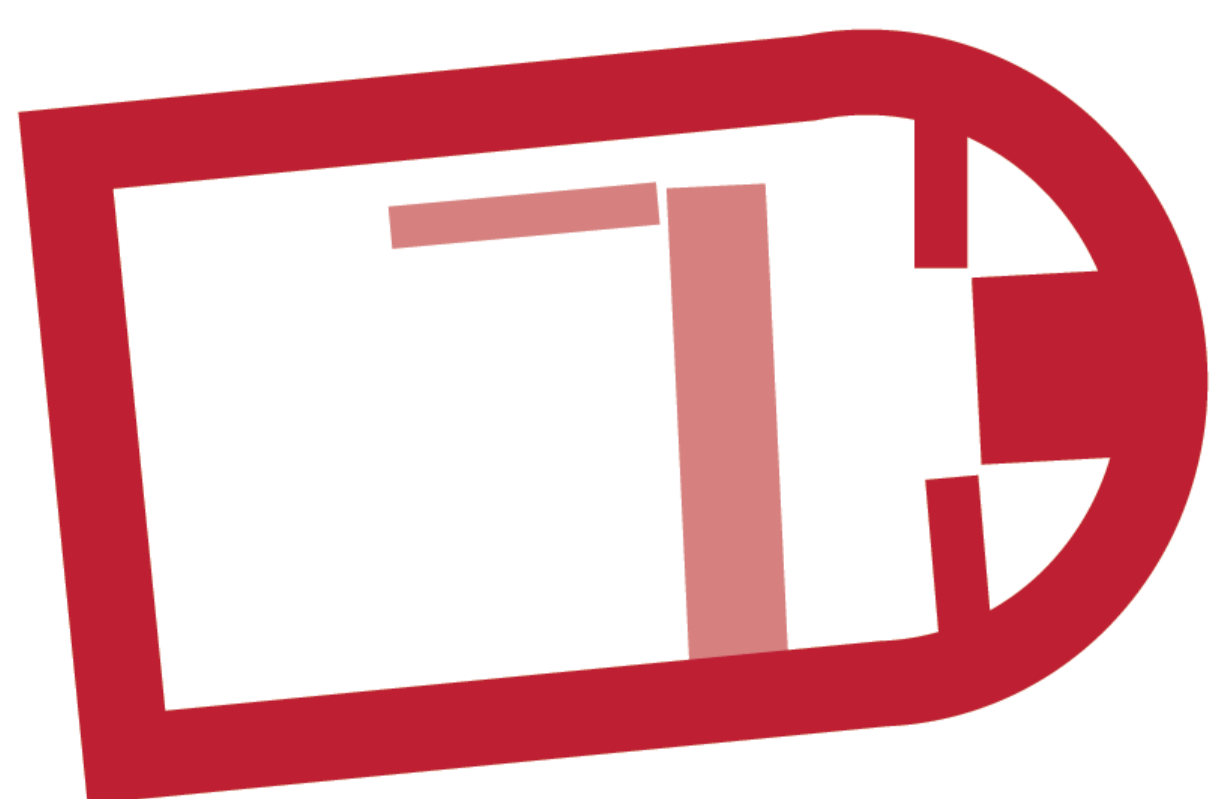
Die ersten beiden Steinphasen der Klosterkirche: rosa = Saalkirche (um 1220-um 1260), rot = Apsidenkirche (um 1260-um 1295)

Phase 1: Eine einfache, ca. 4,2 m breite, langrechteckige Saalkirche mit einem Steinfundament. Ihr östliches Ende wurde während der Grabungen freigelegt.

Phase 2: In einer zweiten Phase, die etwa im Jahr 1270 anzusetzen ist, wurde die rechteckige Saalkirche durch eine Apsidenkirche ersetzt. Bei deren Errichtung wurde zwar die Süd- und Westmauer der ersten Kirchenphase in den Neubau integriert, die Grundfläche insgesamt aber nach Osten, Norden und Westen hin erweitert. Die Außenmaße dieser Kirche beliefen sich auf etwa 6,0 x 12,5 m. Das Längenmaß geht von der Annahme aus, dass die ältere Westmauer unter der dritten Phase liegt. Die halbrunde Apsis im Osten, in der sich ein massives Altarpostament befand,

det, war durch zwei kurze Stichmauern von dem 4,5 m breiten Kirchensaal abgetrennt, so dass ein kleiner Chorbereich entstand.
