# Von Maurern und Mauern

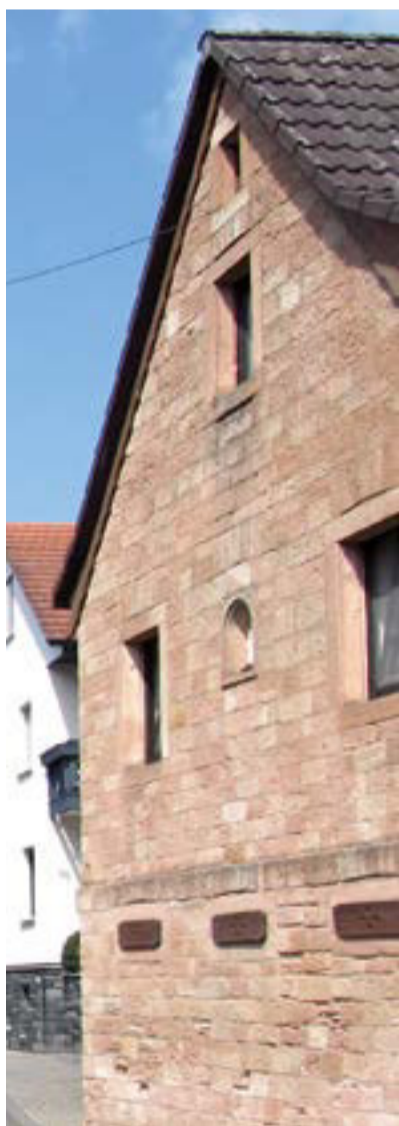
den USA um 1900 eine Baufirma mit über 1.000 Beschäftigten gehörte, unterstützte den Bau der Rottenberger Kirche (siehe Foto oben) und des Kindergartens finanziell, während sein Bruder Anselm hierbei als Baumeister mitwirkte.

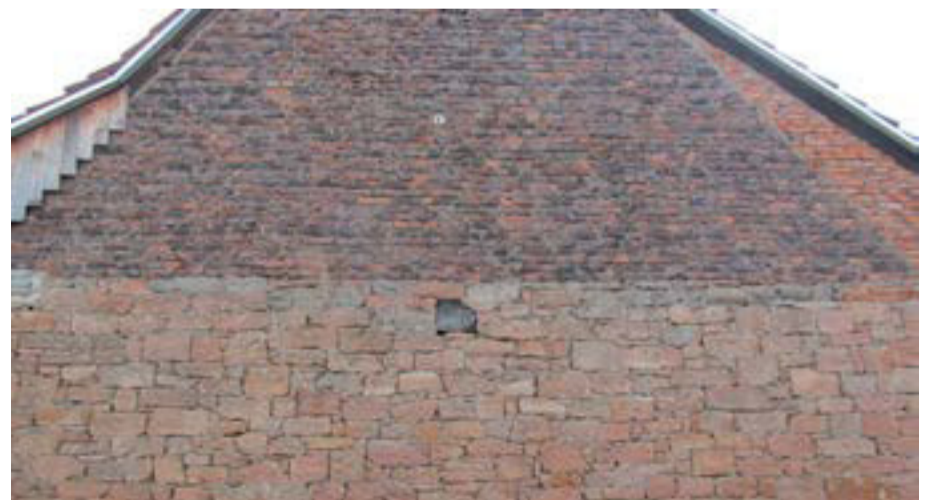
Nicht weit vom Mäureshaus (links) sehen wir an einer Scheune unten Bruchsteinmauerwerk und darüber geschichtete Feldbrandsteine (siehe Foto). Diese wurden in den Ziegeleien vor Ort von den Arbeitern in die Formen eingebracht, von Hand glatt gestrichen und dann gebrannt. Es gab verschiedene Größen, je nach Verwendungszweck für normales Mauerwerk (wie hier), Backofenbau oder für Schornsteine. Eine Normierung der Größe existierte noch nicht.
